TILSTANDSRAPPORT

TOYOTA COROLLA / XG1TJ(JP,M) 4WD **TESTDATO: 19.10.2026** **KODE: 2149594**

XN46998 | 64 248 KM | 28.03.2023 Førstegang registrert | Hybr(B)

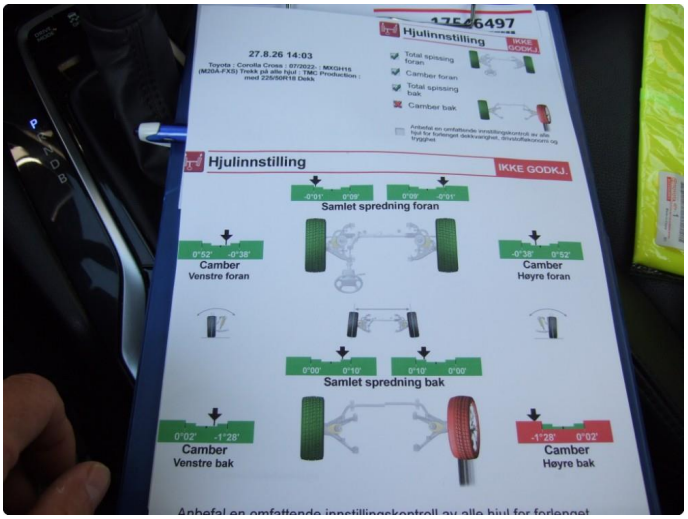
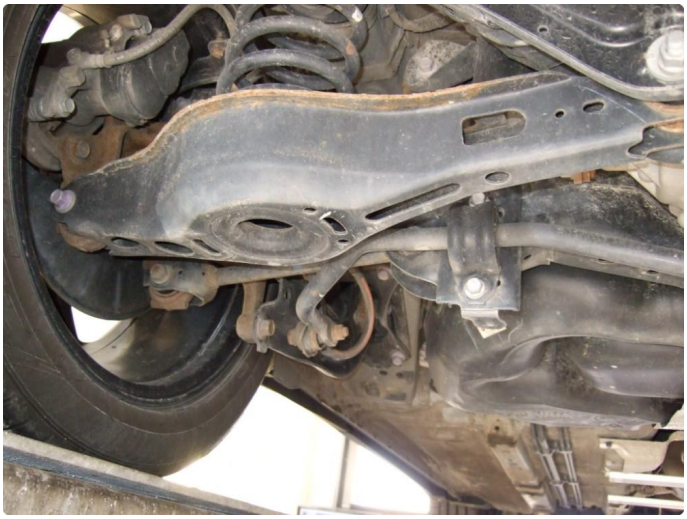
Hjulinnstilling
IKKE GODKJ.
27.8.26 14:03
Total spissing foran
Camber foran
Total spissing bak
Camber bak
Hjulinnstilling
IKKE GODKJ.
Samlet spredning foran
Camber
Venstre foran
Camber
Høyre foran
Samlet spredning bak
Camber
Venstre bak
Camber
Høyre bak
