TILSTANDSRAPPORT

TOYOTA YARIS / XPA1F(EU,M) 2WD **TESTDATO: 13.10.2026** **KODE: 2144966**

XN46987	40 544 KM	28.03.2023 Førstegang registrert	Hybr(B)

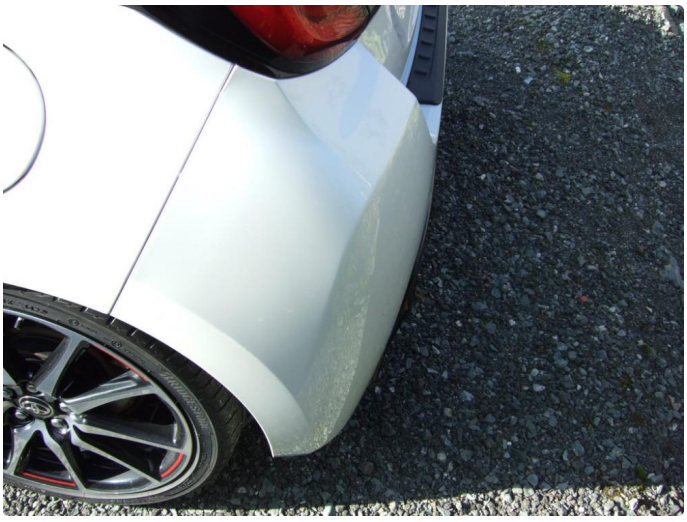
1.2 Kantkjørt felg
