VOLVO V60 TWIN ENGINE / G 4WD

TESTDATO: 29.10.2026 **KODE: 2161236**

BE17135	96 431 KM	30.04.2018 Førstegang registrert	Hybr(D)

NBF Tilstandsrapport er utarbeidet av Norges Bilbransjeforbund og Forbrukerrådet.

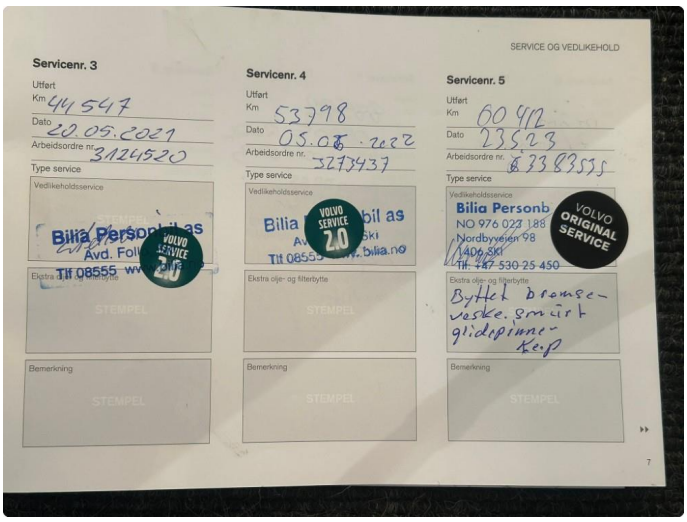
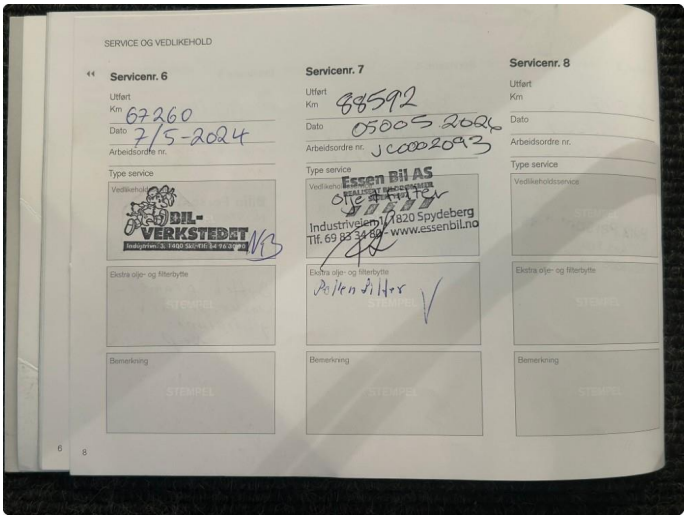
SERVICE OG VEDLIKEHOLD
Servicedokumentasjon
Verkstedet må registrere hver service ved hjelp av stempler og en underskrift.
Verkstedet registrerer elementene i din originale Volvo-service.
Husk å utføre vedlikeholdsservice i tråd med serviceintervallene.
Servicenr. 1
Utført
Km 13525
Dato 25-04-2019
Arbeidsordre nr. 2788033
Type service
Vedlikeholdsservice
Bilia Personbil as
Avd. Follo, Ski
Tlf 08555 www.bilia.no
VOLVO SERVICE 2.0
Ekstra olje- og filterbytte
Bemerkning
STEMPEL
Servicenr. 2
Utført
Km 26980
Dato 17-04-2020
Arbeidsordre nr. 2938614
Type service
Vedlikeholdsservice
Bilia Personbil as
Avd. Follo, Ski
Ekstra olje- og filterbytte
Bemerkning
STEMPEL
1 Gjelder visse markeder.
6

SERVICE OG VEDLIKEHOLD
Servicenr. 3
Utført
Km 44547
Dato 20.05.2021
Arbeidsordre nr. 3124520
Type service
Vedlikeholdsservice
Bilia Personbil as
Avd. Follo, Ski
Tlf 08555 www.bilia.no
VOLVO SERVICE 2.0
Ekstra olje- og filterbytte
Bemerkning
STEMPEL
Servicenr. 4
Utført
Km 53798
Dato 05.05.2022
Arbeidsordre nr. 3273437
Type service
Vedlikeholdsservice
Bilia Personbil as
Avd. Follo, Ski
Tlf 08555 www.bilia.no
VOLVO SERVICE 2.0
Ekstra olje- og filterbytte
Bemerkning
STEMPEL
Servicenr. 5
Utført
Km 60 412
Dato 23.5.23
Arbeidsordre nr. 3383555
Type service
Vedlikeholdsservice
Bilia Personb
NO 976 023 188
Nordbyveien 98
1406 Ski
Tlf: +47 530 25 450
VOLVO ORIGINAL SERVICE
Ekstra olje- og filterbytte
Byttet bremse-væske. Smurt glidepinner
Ke.p
Bemerkning
STEMPEL
7

SERVICE OG VEDLIKEHOLD
Servicenr. 6
Utført
Km 67260
Dato 7/5-2024
Arbeidsordre nr.
Type service
Vedlikeholdsservice
BIL-VERKSTEDET
Ekstra olje- og filterbytte
Bemerkning
STEMPEL
Servicenr. 7
Utført
Km 68592
Dato 05005 2024
Arbeidsordre nr. JC0002093
Type service
Vedlikeholdsservice
Essen Bil AS
Industrivegen 17, 1820 Spydeberg
Tlf. 69 83 34 80 - www.essenbil.no
Ekstra olje- og filterbytte
Bemerkning
STEMPEL
Servicenr. 8
Utført
Km
Dato
Arbeidsordre nr.
Type service
Vedlikeholdsservice
Ekstra olje- og filterbytte
Bemerkning
STEMPEL
6
8
