VOLVO XC40 / X 4WD **TESTDATO: 09.11.2026** **KODE: 2170069**

BE17349	164 510 KM	29.05.2018 Førstegang registrert	Diesel

NBF Tilstandsrapport er utarbeidet av Norges Bilbransjeforbund og Forbrukerrådet.

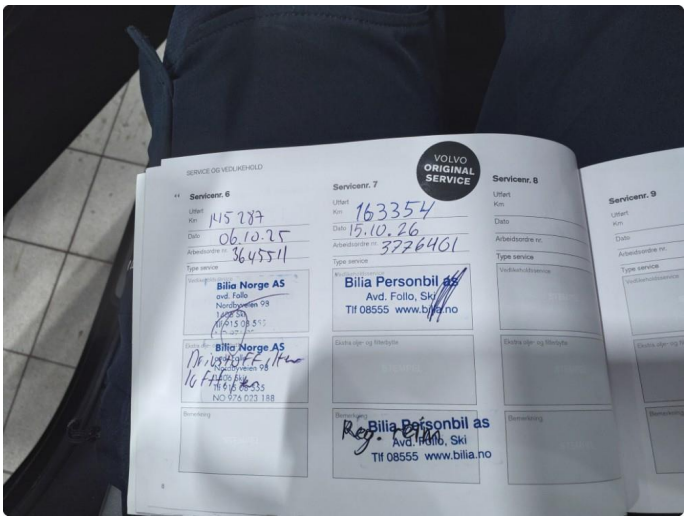
Servicenr. 1
20337
24/5 -2019
1879232
Servicenr. 2
42193
31.07.2020
297 3571
Bilia Perso
Avd. Follo. Ski
TLF 08555 www.bilia.no
Bremsevæske

Servicenr. 3
Servicenr. 4
Servicenr. 5
99025
18-10-23
Bilia Personbil as
Avd. Follo, Ski
Tlf 08555 www.bilia.no
VOLVO ORIGINAL SERVICE

Servicenr. 6
Servicenr. 7
Servicenr. 8
Servicenr. 9
VOLVO ORIGINAL SERVICE
163354
15.10.26
3726461
Bilia Personbil as
Avd. Follo, Ski
Tlf 08555 www.bilia.no
Bilia Norge AS
