FORD MONDEO / BA7 150 HK MANUELL 4WD

TESTDATO: 27.11.2026 **KODE: 2187418**

DP91526	158 841 KM	26.02.2016 Førstegang registrert	Diesel

NBF Tilstandsrapport er utarbeidet av Norges Bilbransjeforbund og Forbrukerrådet.

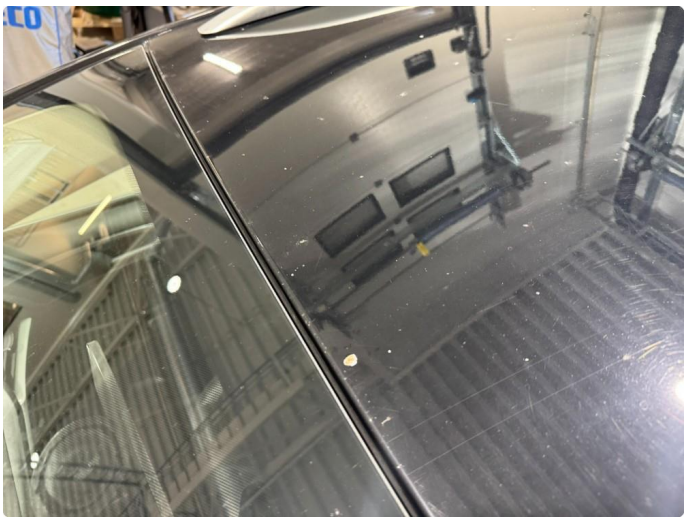
1.3 Steinsprut med rust/pusset ned og lagt i
