TILSTANDSRAPPORT

KIA NIRO / DE 2WD **TESTDATO: 18.11.2026** **KODE: 2179631**

ED65190	81 430 KM	02.02.2022 Førstegang registrert	Elektr.

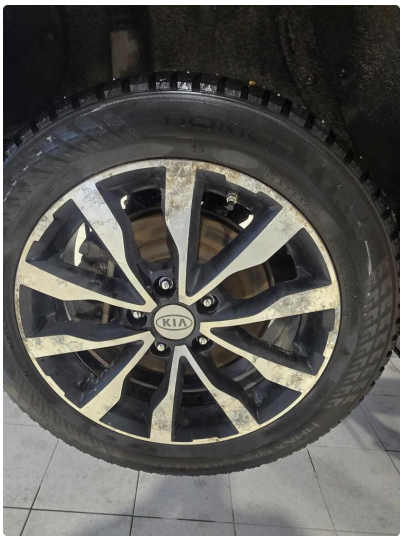
1.1 Et lite steinsprang med rustflekk

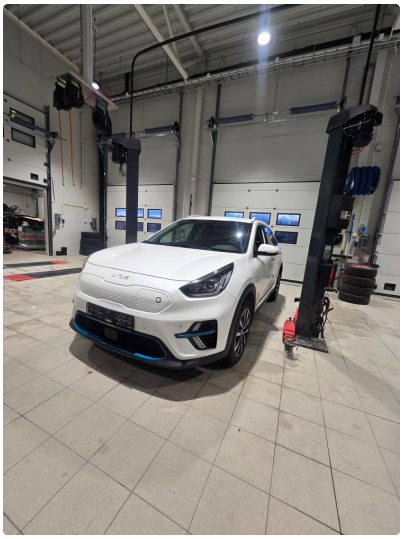
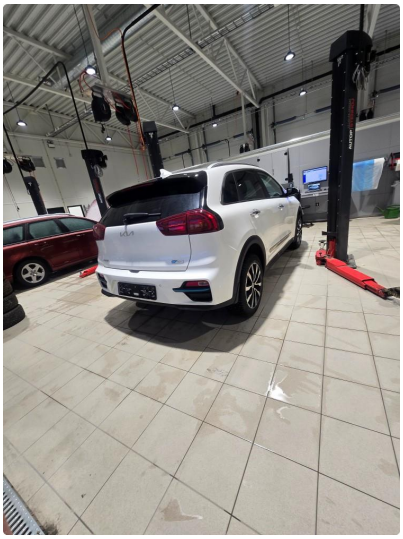
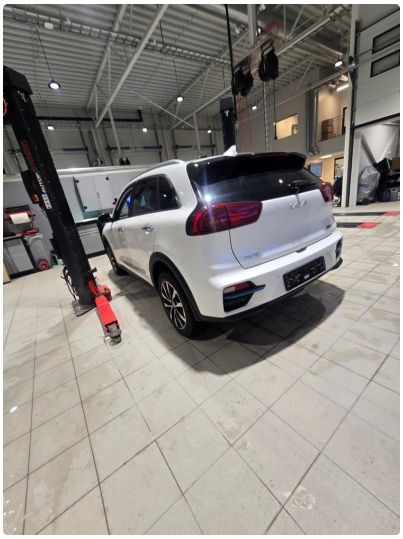
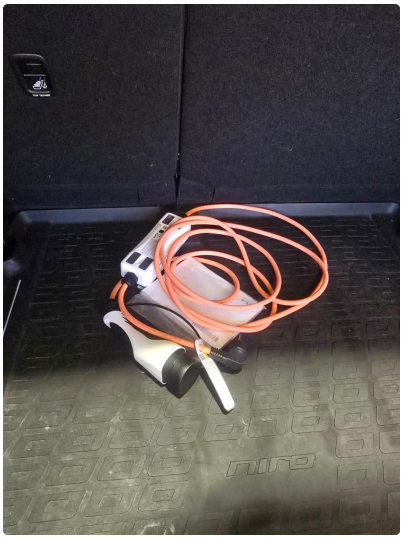
1.2 Oksidering på vinterfelgene
