TILSTANDSRAPPORT

VOLVO S90 / P 190 HK AUTOMAT 2WD **TESTDATO: 27.11.2026** **KODE: 2186760**

YT72425	131 320 KM	19.10.2016 Førstegang registrert	Diesel

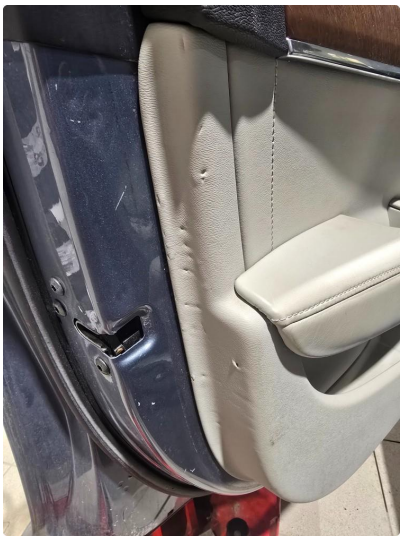
Punkt	Beskrivelse	Plassering
1. INTERIØR		
1.1 Dørtrekk	skadet/merker i døråpningerog på dørtrekk

1.1 Skadet/merker i døråpningerog på dørtrekk
