TILSTANDSRAPPORT

VOLVO V40 / M 114 HK MANUELL 2WD **TESTDATO: 24.11.2026** **KODE: 2184464**

SV46705	185 149 KM	12.09.2013 Førstegang registrert	Diesel

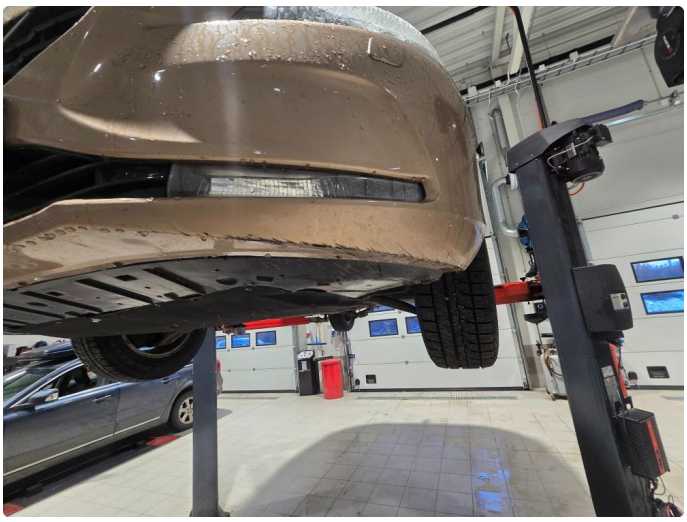
1.1 Div skader i hovedsak riper på støtfangere

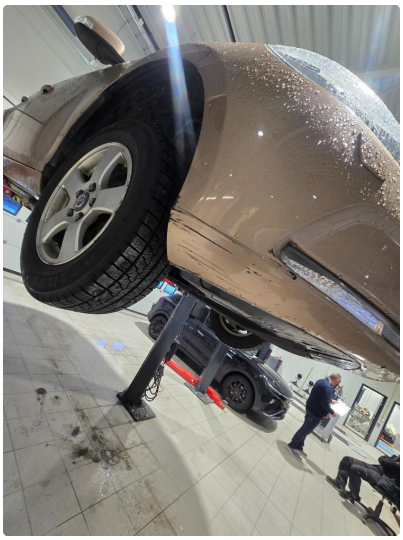
1.1 Div skader i hovedsak riper på støtfangere

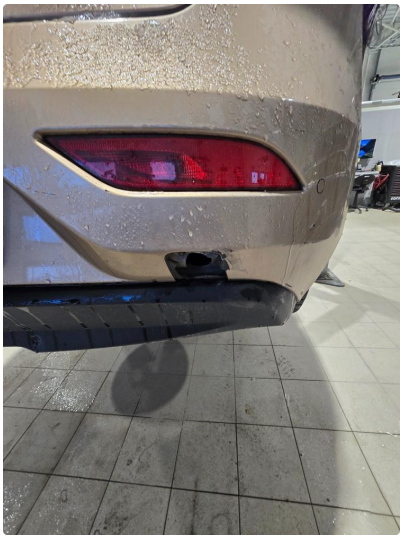
1.1 Div skader i hovedsak riper på støtfangere

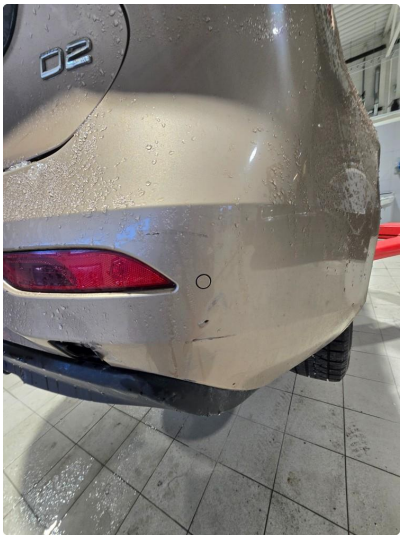
1.1 Div skader i hovedsak riper på støtfangere

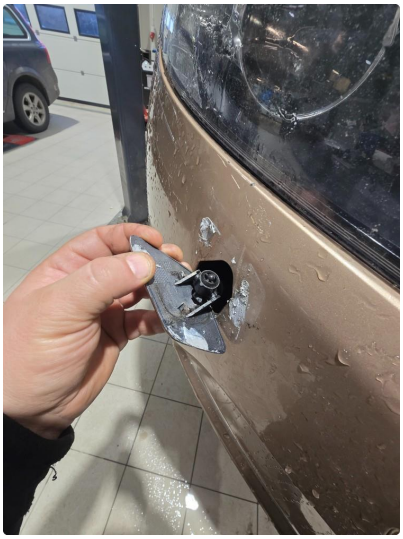
1.2 Treghet i lyktespylere

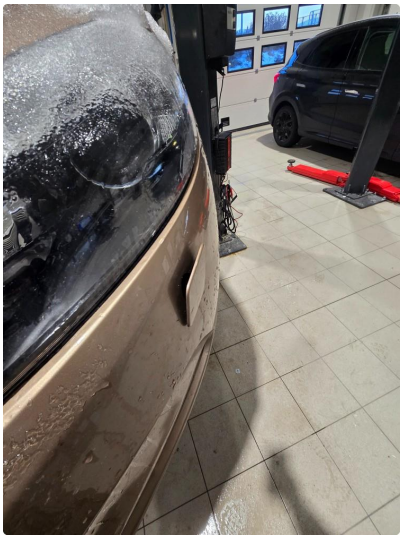
1.2 Treghet i lyktespylere
