TILSTANDSRAPPORT

TOYOTA RAV4 4WD **TESTDATO: 08.10.2024** **KODE: 1528522**

FT71561	42 369 KM	27.10.2022 Førstegang registrert	Bensin hybrid - Ladbar hybrid

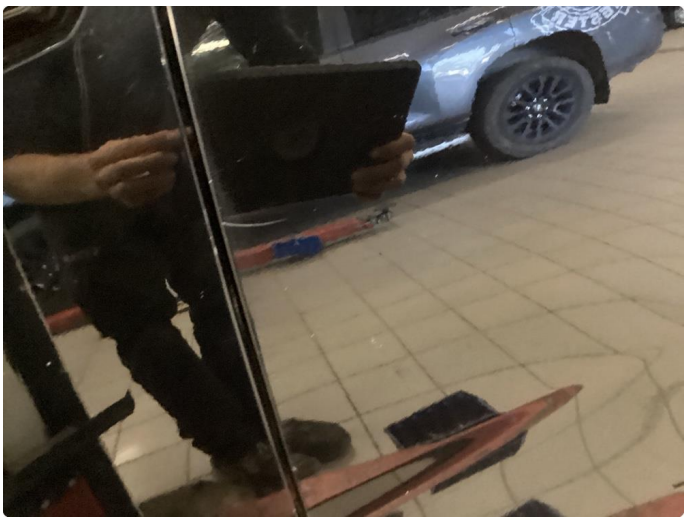
Punkt		Beskrivelse	Plassering
1. EKSTERIØR			
1.1	Panser	steinsprut	
1.2	Dører	riper	venstre bak
1.3	Kanal	matt/slitt lakk	høyre foran

1.1 Steinsprut

1.2 Riper

1.3 Matt/slitt lakk
