TILSTANDSRAPPORT

MITSUBISHI MITSUBISHI OUTLANDER / CW0 150 HK MANUELL 4WD

TESTDATO: 25.11.2026 **KODE: 2185342**

FT53154	232 599 KM	29.02.2016 Førstegang registrert	Diesel

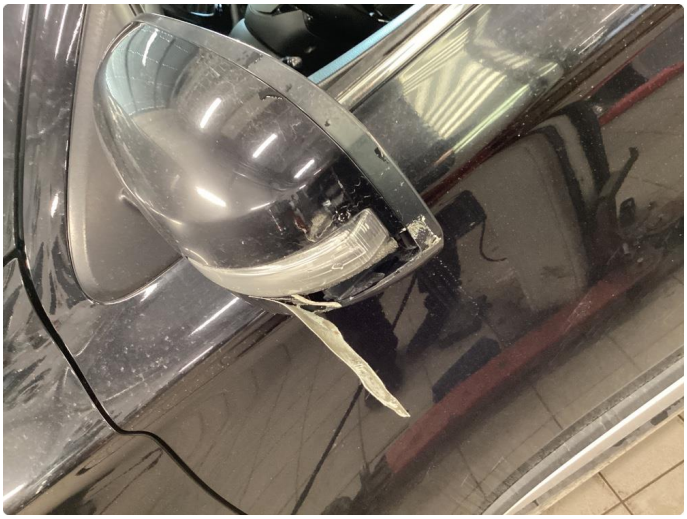
Punkt	Beskrivelse	Plassering
1. EKSTERIØR		
1.1 Dører	riper	høyre foran
1.2 Dører	p-bulk	venstre bak
1.3 Speil	deksel skadet/ripe	venstre
1.4 Støtfanger	ripe(r)	foran
1.5 Stolpe	stensprut	begge foran
2. MOTOR		
2.1 Service	trenger service
