TILSTANDSRAPPORT

SKODA OCTAVIA / NX 2WD **TESTDATO: 09.11.2026** **KODE: 2169539**

DS21387	94 592 KM	05.07.2023 Førstegang registrert	Hybr(B)

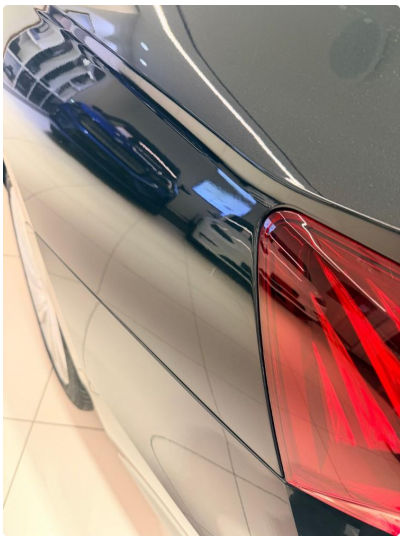
1.1 Steinsprut framkant tak flekket

1.2 Ripe i v bakskjerm (normalt med tanke på kilometer)

Fint holdt bruktbil med tanke på alder og kilometerstand
- Se bilder av steinsprut som er flekket og ripe v bakskjerm
- Noe brukslitasje og små steinsprut rundt om som er normalt med tanke på kilometerstand
