TILSTANDSRAPPORT

LAND ROVER RANGE ROVER SPORT / L1 4WD **TESTDATO: 26.11.2026** **KODE: 2185845**

PR67994	80 427 KM	15.06.2023 Førstegang registrert	Hybr(B)

CHASSISNR: SAL1A2B47PA115804	**BRUKTIMPORT: Nei**
KJØRETØY: Personbil	**FRIST FOR PKK: 15.06.2027**

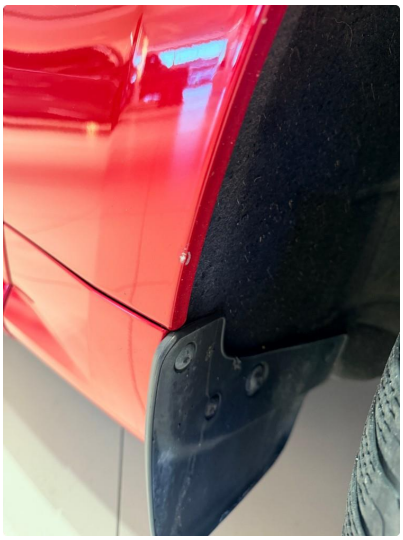
Punkt	Beskrivelse	Plassering
1. EKSTERIØR		
1.1 Lakk	Fint holdt	
1.2 Lakk	Steinsprut i framskjerm. Blir penslet.	
1.3 Lakk	Små steinsprut i front. Blir penslet	
1.4 Lakk	Små steinsprut i front. Blir penslet

1.1 Fint holdt

1.2 Steinsprut i framskjerm. Blir penslet.

1.3 Små steinsprut i front. Blir penslet

1.4 Små steinsprut i front. Blir penslet
