TILSTANDSRAPPORT

BYD BYD TANG / STE 4WD **TESTDATO: 09.10.2026** **KODE: 2142064**

ED41504	93 366 KM	03.12.2021 Førstegang registrert	Elektr.

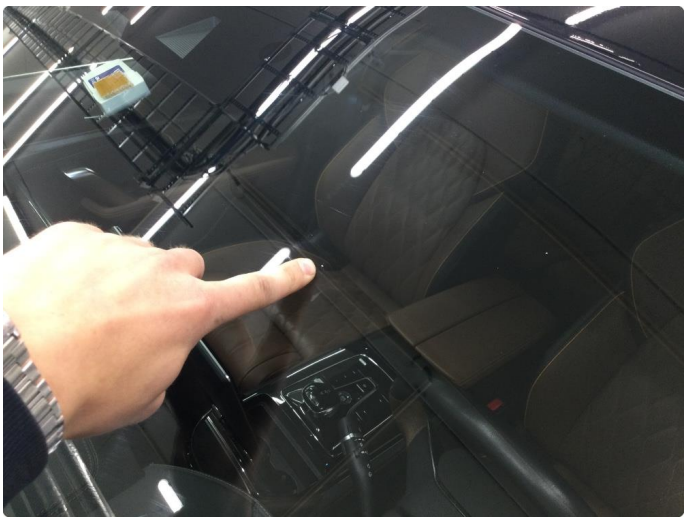
1.5 Steinsprut

Noe steinsprut å finne rundt om bilen. Normal opplevd slitasje ift. kilometerstand og alder på bil. Litt kantkjørt vinterfelg. Monteres ny frontrute, klosser bak og to stykk nye sommmerdekk. Siste service tatt i juli 2026.
