TILSTANDSRAPPORT

HYUNDAI IONIQ5 / NE 2WD **TESTDATO: 18.11.2026** **KODE: 2178960**

ED77082	57 869 KM	16.03.2022 Førstegang registrert	Elektr.

CHASSISNR:	**KMHKR81AFNU028178**	**BRUKTIMPORT: Nei**	
KJØRETØY:	**Personbil**	**FRIST FOR PKK: 16.03.2028**

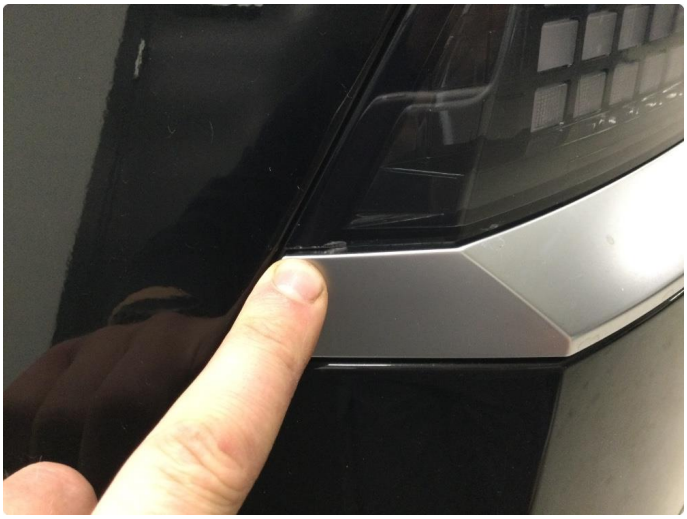
Punkt		Beskrivelse	Plassering
1. EKSTERIØR			
1.1	Døråpning	ripe(r)	høyre foran
1.2	Døråpning	ripe(r)	venstre foran
2. LYS			
2.1	Lys bak	krakelering i plast	venstre - ytre

1.1 Ripe(r)

1.2 Ripe(r)

2.1 Krakelering i plast
