TILSTANDSRAPPORT

JAGUAR JAGUAR I-PACE / DH 4WD **TESTDATO: 06.11.2026** **KODE: 2169103**

CHASSISNR:	**SADHA2B1XP1629033**	**BRUKTIMPORT: Nei**	
KJØRETØY:	**Personbil**	**FRIST FOR PKK: 31.03.2027**

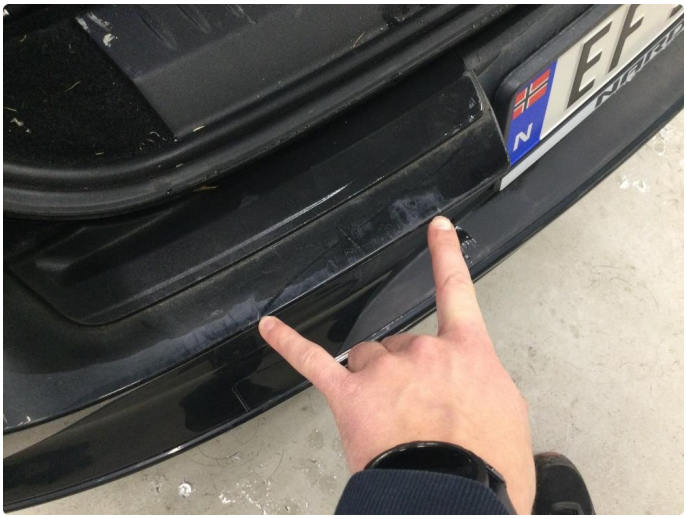
Punkt		Beskrivelse	Plassering
1. EKSTERIØR			
1.1	Dekk/Felger	kantkjørt felg	
1.2	Støtfanger	ripe(r)	bak

1.1 Kantkjørt felg

1.2 Ripe(r)
