TILSTANDSRAPPORT

LAND ROVER DEFENDER / LE 525 HK AUTOMAT 4WD **TESTDATO: 21.11.2026** **KODE: 2137383**

VJ34860	46 291 KM	12.09.2024 Førstegang registrert	Bensin

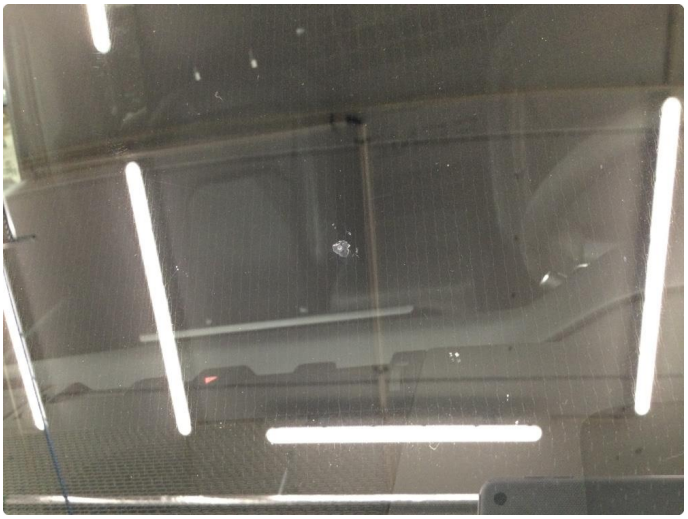
Punkt		Beskrivelse	Plassering
1. EKSTERIØR			
1.1	Skjermer	steinsprut	venstre foran
1.2	Døråpning	ripe(r)	venstre foran
1.3	Frontvindu	steinsprut	foran

1.1 Steinsprut

1.2 Ripe(r)

1.3 Steinsprut

Flott eksemplar av en 110 V8 Defender. Noe steinsprut er å finne på skjerm foran. Det er en steinsprut i synsfeltet som er fylt i. Nylakkerte bakskjermer på grunn av steinsprut.
