TILSTANDSRAPPORT

LAND ROVER RANGE ROVER / LK 4WD **TESTDATO: 25.11.2026** **KODE: 2185551**

RL61045	61 542 KM	31.08.2022 Førstegang registrert	Hybr(D)

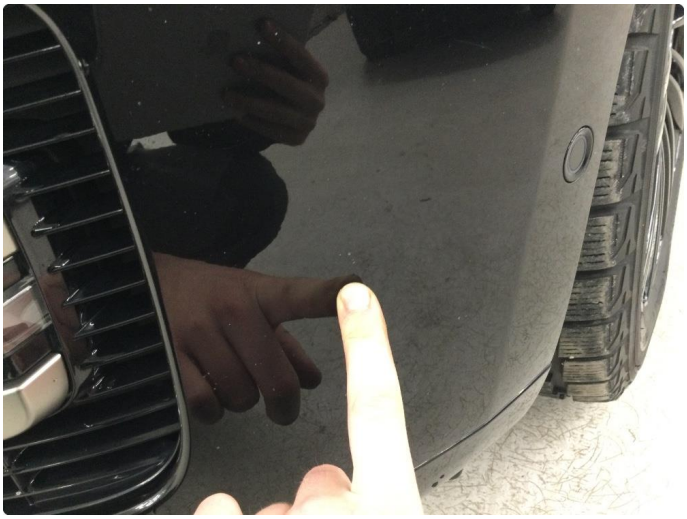
Punkt		Beskrivelse	Plassering
1. EKSTERIØR			
1.1	Støtfanger	ripe(r)	bak
1.2	Støtfanger	steinsprut	foran

1.1 Ripe(r)

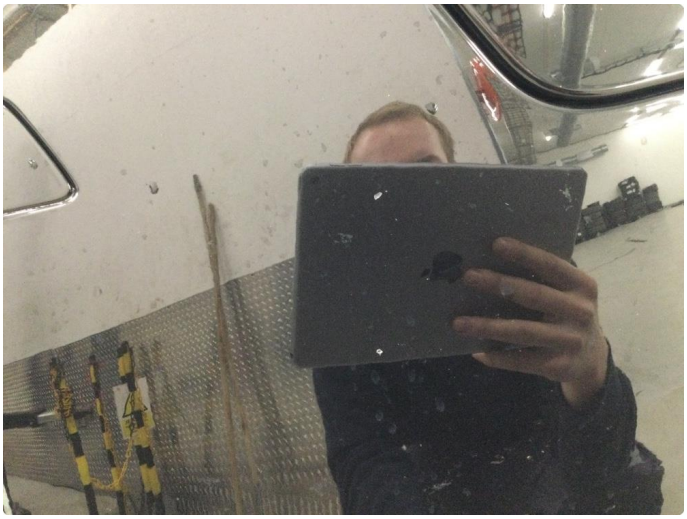
1.2 Steinsprut
