TILSTANDSRAPPORT

BMW I4 M50 XDRIVE / G4C 4WD **TESTDATO: 18.11.2026** **KODE: 2178728**

CHASSISNR:	**WBY31HD09SFU15741**	**BRUKTIMPORT: Nei**	
KJØRETØY:	**Personbil**	**FRIST FOR PKK: 27.11.2028**

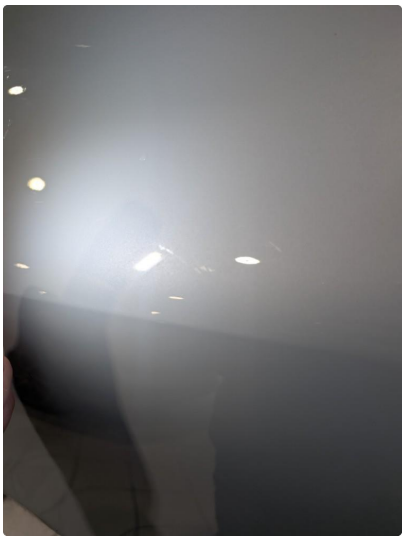
1.1 Øvrige feil

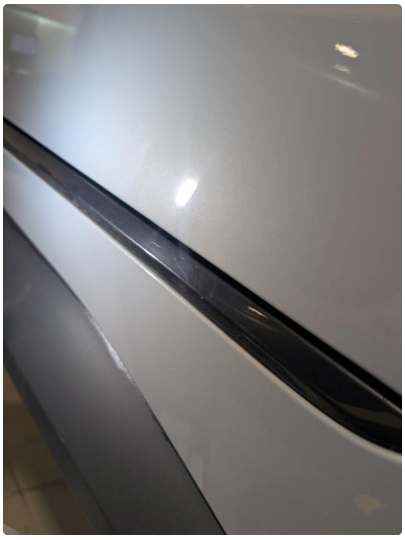
1.1 Øvrige feil

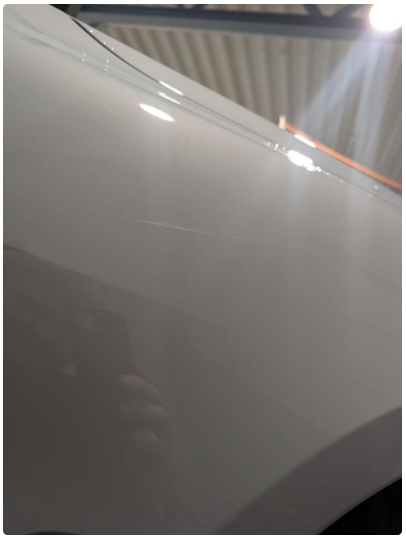
1.1 Øvrige feil

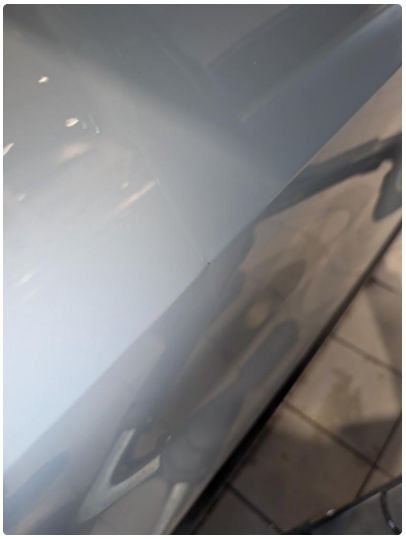
1.1 Øvrige feil
