TILSTANDSRAPPORT

FORD FOCUS / DEH 120 HK AUTOMAT 2WD **TESTDATO: 28.09.2026** **KODE: 2129997**

AJ89754	78 717 KM	09.01.2019 Førstegang registrert	Diesel

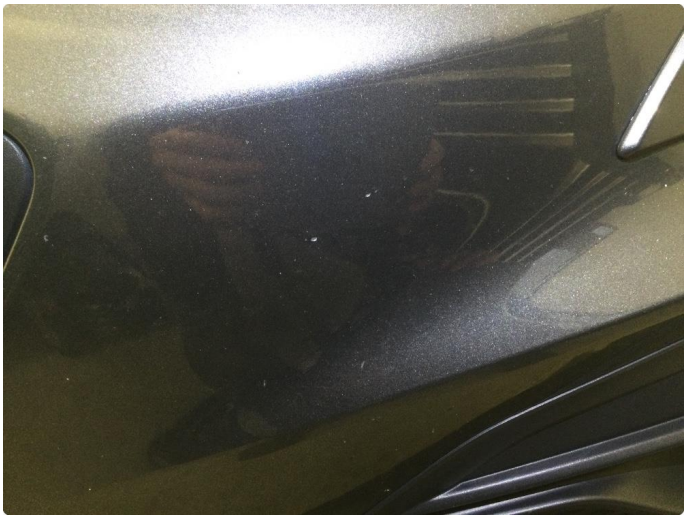
Punkt		Beskrivelse	Plassering
1. EKSTERIØR			
1.1	Skjermer	Liten bulk	høyre bak
1.2	Speil	krakelering i plast	venstre
1.3	Støtfanger	steinsprut	foran
2. LYS			
2.1	Lys foran	Steinsprut	venstre

1.1 Liten bulk

1.2 Krakelering i plast

1.3 Steinsprut

2.1 Steinsprut
