TILSTANDSRAPPORT

AUDI AUDI E-TRON / GE 4WD **TESTDATO: 18.11.2026** **KODE: 2178970**

EV77139	106 364 KM	05.06.2019 Førstegang registrert	Elektr.

CHASSISNR:	**WAUZZZGE9KB011330**	**BRUKTIMPORT: Nei**	
KJØRETØY:	**Personbil**	**FRIST FOR PKK: 21.08.2028**

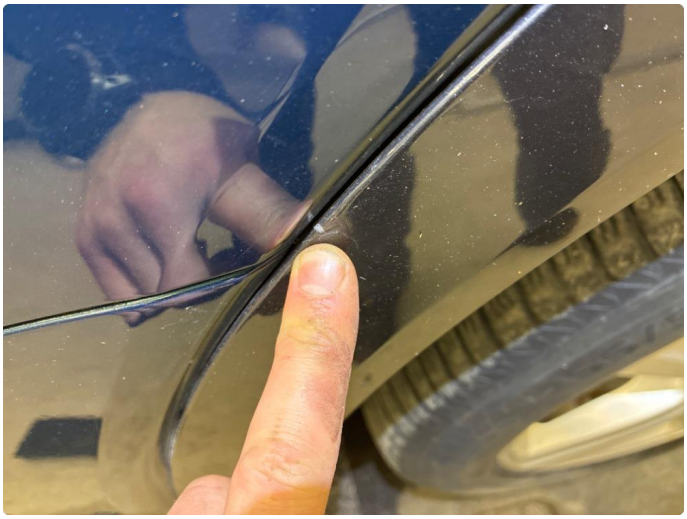
1.1 Ripe(r)

Punkt		Beskrivelse	Plassering
1. EKSTERIØR			
1.1	Skjermer	ripe(r)	høyre foran
1.2	Støtfanger	ripe(r)	bak

Normal bruksslitasje i henhold til alder og kilometerstand. Nye vinterdekk monteres. Noe striper/bruksmerker på bakfanger.
