# TILSTANDSRAPPORT

**LAND ROVER DEFENDER / LE 4WD** **TESTDATO: 02.09.2026** **KODE: 2106234**

| VJ36480 | 60 844 KM | 09.01.2025<br>Førstegang registrert | Hybr(D) |

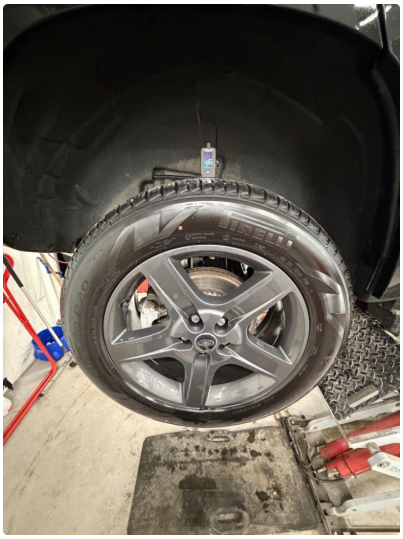
1.1 Oversiktsbilde hjul

| Punkt | Beskrivelse | Plassering |
|---|---|---|
| 1.1 Dekk/Felger | Oversiktsbilde hjul | alle |
