TILSTANDSRAPPORT

FORD KUGA / DFK 2WD **TESTDATO: 09.11.2026** **KODE: 2170654**

XD90923	48 652 KM	17.12.2021 Førstegang registrert	Hybr(B)

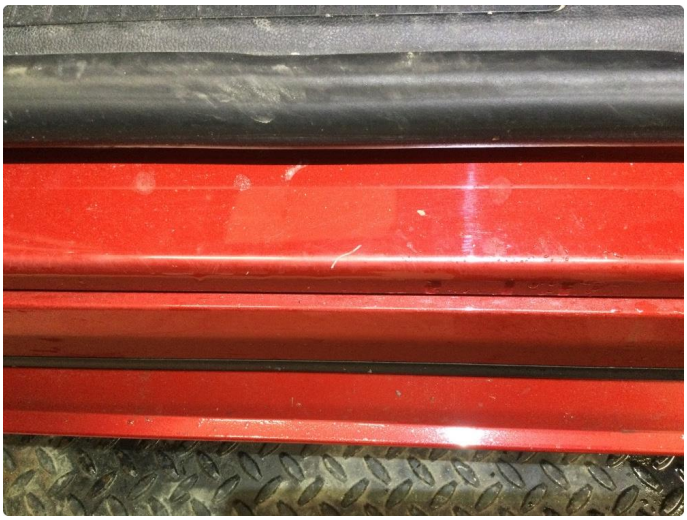
Punkt		Beskrivelse	Plassering
1. EKSTERIØR			
1.1	Skjermer	ripe(r)	høyre bak
1.2	Skjermer	steinsprut	venstre bak
1.3	Dekk/Felger	ripe (r) gjennom lakk	høyre bak
1.4	Dekk/Felger	ripe (r) gjennom lakk	høyre foran
1.5	Døråpning	ripe(r)	venstre bak
1.6	Døråpning	ripe(r)	venstre foran

1.2 Steinsprut
