RENAULT MEGANE E-TECH ELECTRIC / RCB 2WD

TESTDATO: 29.09.2026 **KODE: 2130724**

EE73026	52 687 KM	30.11.2022 Førstegang registrert	Elektr.

NBF Tilstandsrapport er utarbeidet av Norges Bilbransjeforbund og Forbrukerrådet.

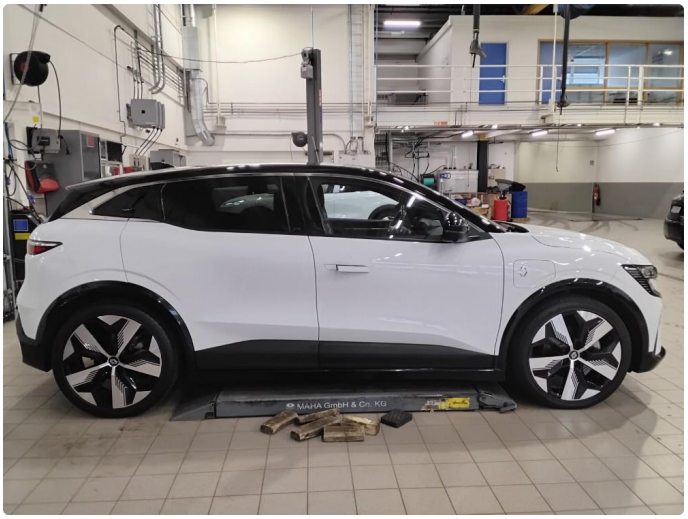
Punkt	Beskrivelse	Plassering
1. EKSTERIØR		
1.1 Støtfanger	Skade/Riper V.B og V.F.

1.1 Skade/Riper V.B og V.F.
