TILSTANDSRAPPORT

RENAULT SCENIC E-TECH ELECTRIC / RCB 2WD **TESTDATO: 07.10.2026** **KODE: 2139465**

EJ82198 | 44 552 KM | 17.12.2024 Førstegang registrert | Elektr.

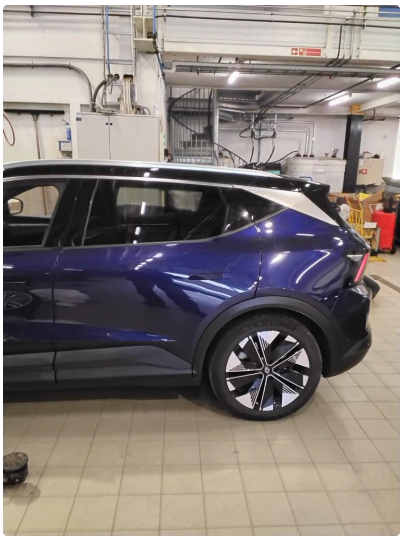
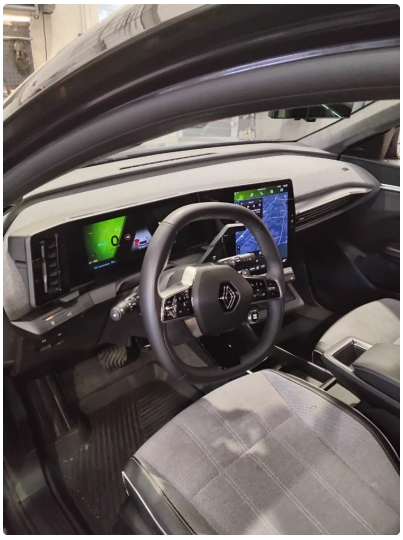
1.1 Kantekjørte begge felger h. Foran og bak.
