TILSTANDSRAPPORT

MINI COUNTRYMAN COOPER SE ALL4 / FMX 4WD **TESTDATO: 09.10.2026** **KODE: 2142055**

BU29269 | 51 339 KM | 18.10.2021 Førstegang registrert | Hybr(B)

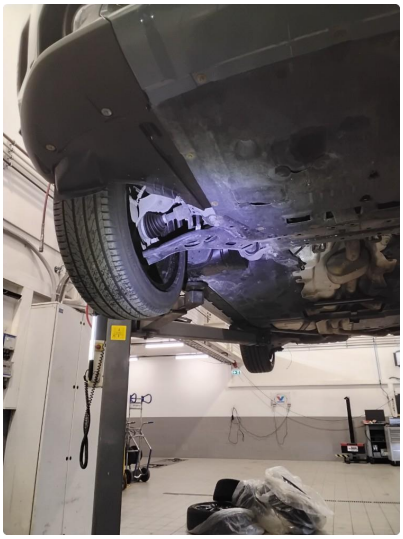
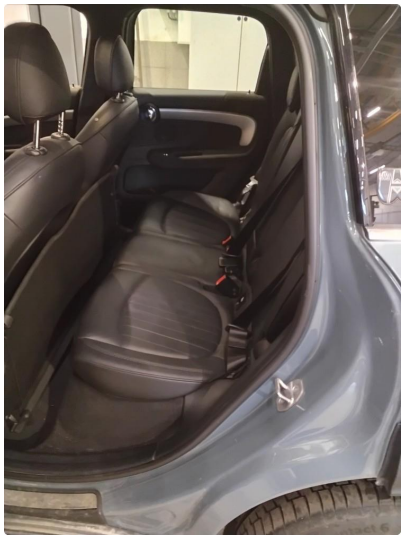
Punkt	Beskrivelse	Plassering
1. BREMSER		
1.1 Skiver	Rust bremserskiver v. foran

1.1 Rust bremserskiver v. foran
