TILSTANDSRAPPORT

TOYOTA TOYOTA COROLLA / ZE1HE(EU,M) 2WD **TESTDATO: 20.11.2026** **KODE: 2180951**

CHASSISNR: SB1KB3AEX0E017670	**BRUKTIMPORT:** Nei
KJØRETØY: Personbil	**FRIST FOR PKK:** 24.07.2027

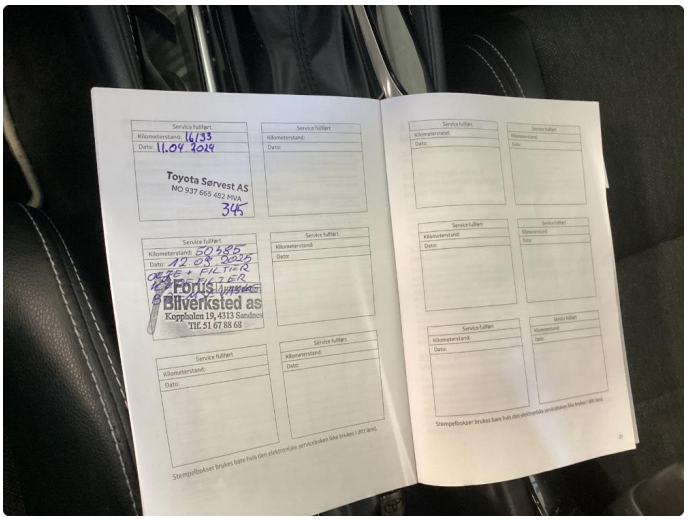
Service fullført
Kilometerstand: 16133
Dato: 11.04.2024
Toyota Sørvest AS
NO 937 665 482 MVA
345
Service fullført
Kilometerstand: 20585
Dato: 12.08.2025
OLJE + FILTER
Service fullført
Kilometerstand:
Dato:
Service fullført
Kilometerstand:
Dato:
Service fullført
Kilometerstand:
Dato:
Service fullført
Kilometerstand:
Dato:
Service fullført
Kilometerstand:
Dato:
Service fullført
Kilometerstand:
Dato:
Stempelbokser brukes bare hvis den elektroniske servicebroken ikke brukes i dett land.
Stempelbokser brukes bare hvis den elektroniske servicebroken ikke brukes i dett land.
