TILSTANDSRAPPORT

MERCEDES-BENZ EQC 400 4MATIC / 204 X 4WD **TESTDATO: 06.11.2026** **KODE: 2168667**

EC43119 | 117 890 KM | 31.03.2021 Førstegang registrert | Elektr.

CHASSISNR:	**W1K2938901F024836**	**BRUKTIMPORT: Nei**	
KJØRETØY:	**Personbil**	**FRIST FOR PKK: 31.03.2027**

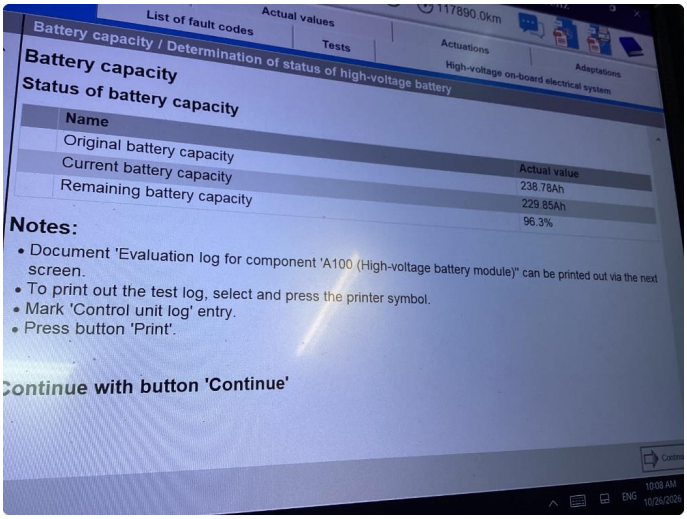
17.5°C
09:39
Service B
om 96 dager
274km

List of fault codes
Actual values
Tests
Actuations
Adaptations
117890.0km
Battery capacity / Determination of status of high-voltage battery
High-voltage on-board electrical system
Battery capacity
Status of battery capacity
Name
Actual value
Original battery capacity
238.78Ah
Current battery capacity
229.85Ah
Remaining battery capacity
96.3%
Notes:
• Document 'Evaluation log for component 'A100 (High-voltage battery module)" can be printed out via the next screen.
• To print out the test log, select and press the printer symbol.
• Mark 'Control unit log' entry.
• Press button 'Print'.
Continue with button 'Continue'
