# TILSTANDSRAPPORT

**MERCEDES-BENZ ML 250 BLUETEC 4MATIC / 166 204 HK AUTOMAT 4WD** **TESTDATO: 23.10.2026** **KODE: 2155164**

| YU44803 | 182 144 KM | 18.02.2015<br>Førstegang registrert | Diesel |

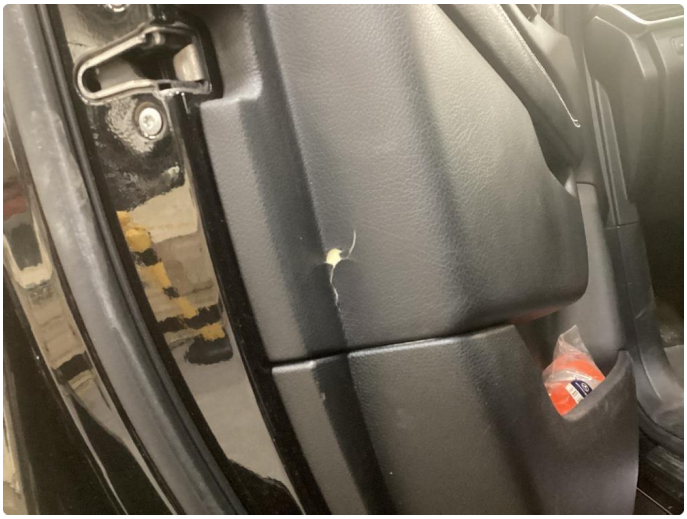
| Punkt | Beskrivelse | Plassering |
|---|---|---|
| 1.1 Speil | Krakelering og dugg/fukt i blinklysglass sidespeil. | |
| 2.1 Dørtrekk | rift | venstre foran |
