TILSTANDSRAPPORT

FORD MUSTANG MACH-E / LSK 4WD **TESTDATO: 16.11.2026** **KODE: 2176320**

EH14710	43 457 KM	15.08.2023 Førstegang registrert	Elektr.

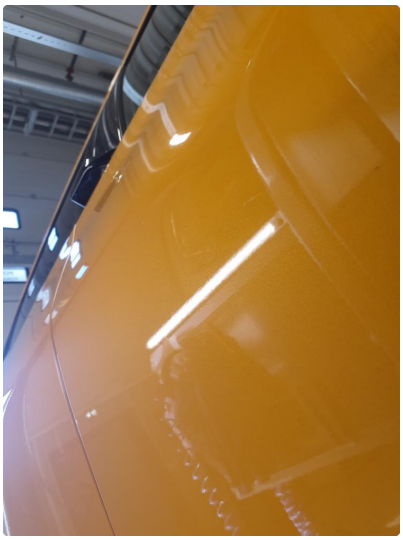
Punkt		Beskrivelse	Plassering
1. EKSTERIØR			
1.1	Dører	liten bulk (blir fikset før levering)	høyre bak
1.2	Dører	liten bulk (blir fikset før levering)	høyre foran

1.1 Liten bulk (blir fikset før levering)

1.2 Liten bulk (blir fikset før levering)
