# TILSTANDSRAPPORT

**FORD MUSTANG MACH-E / LSK 4WD** **TESTDATO: 10.11.2026** **KODE: 2171467**

| ED13735 | 105 361 KM | 23.11.2021<br>Førstegang registrert | Elektr. |

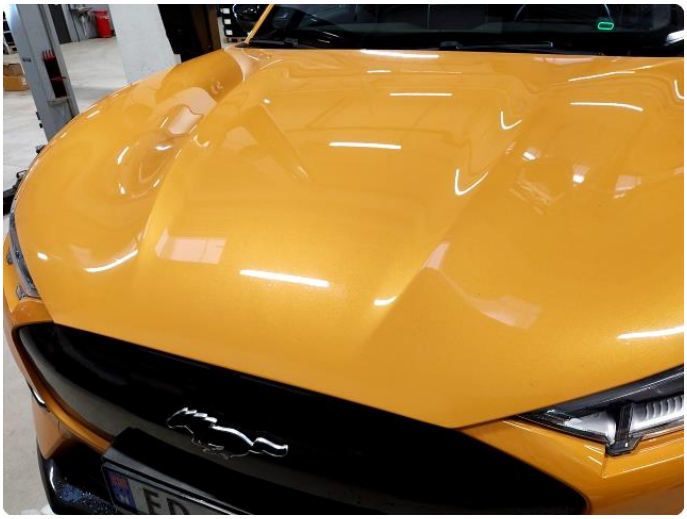
| Punkt | | Beskrivelse | Plassering |
|---|---|---|---|
| 1.1 | Panser | Steinsprut | |

1.1 Steinsprut

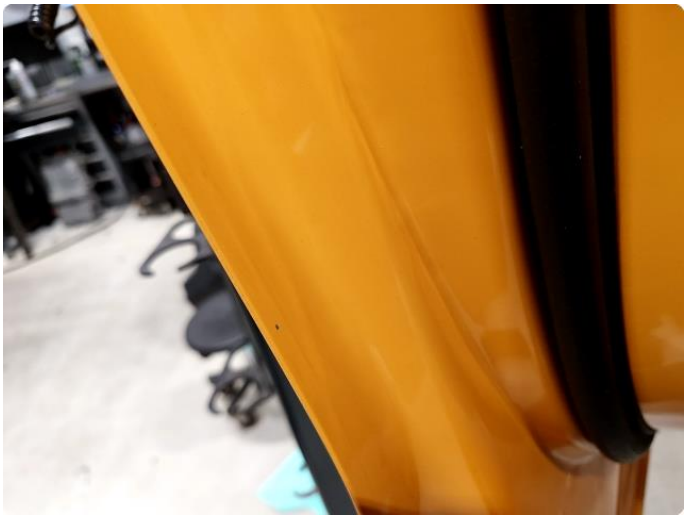
| Punkt | | Beskrivelse | Plassering |
|---|---|---|---|
| 1.2 | Dører | Bruksmerke førerfør | venstre foran |

1.2 Bruksmerke førerfør
