TILSTANDSRAPPORT

TOYOTA TOYOTA YARIS / XPA1F(EU,M) 2WD **TESTDATO: 16.09.2026** **KODE: 2119234**

LJ86851	70 291 KM	28.06.2024 Førstegang registrert	Hybr(B)

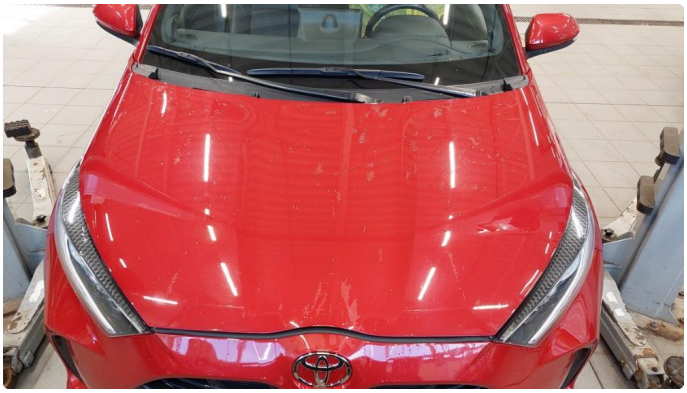
1.1 Beskyttelsesplate skadet/mangler

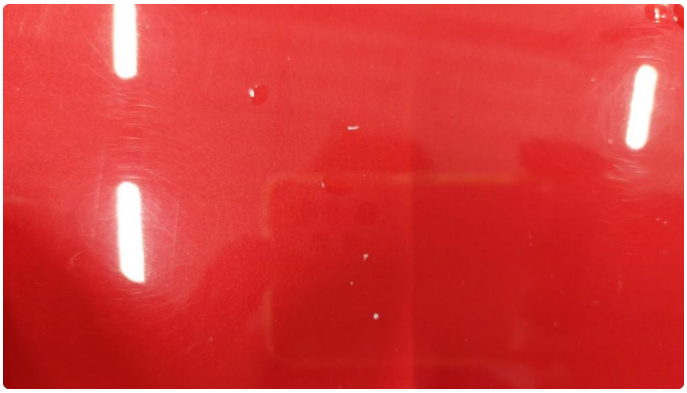
1.2 Steinsprut

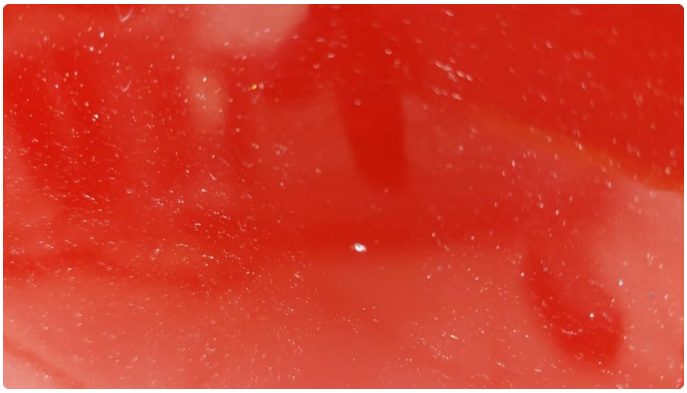
1.2 Steinsprut

1.3 Bulk

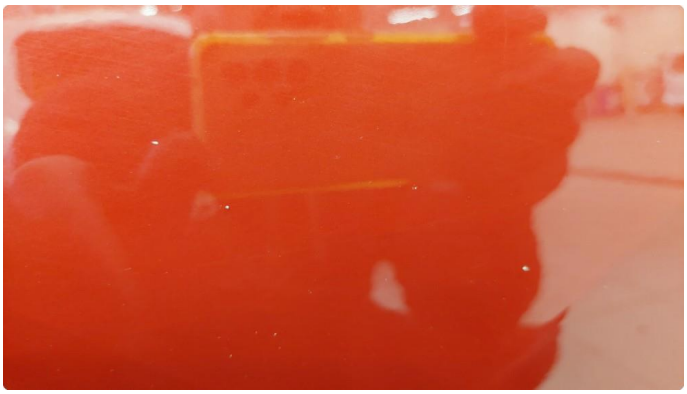
1.3 Bulk

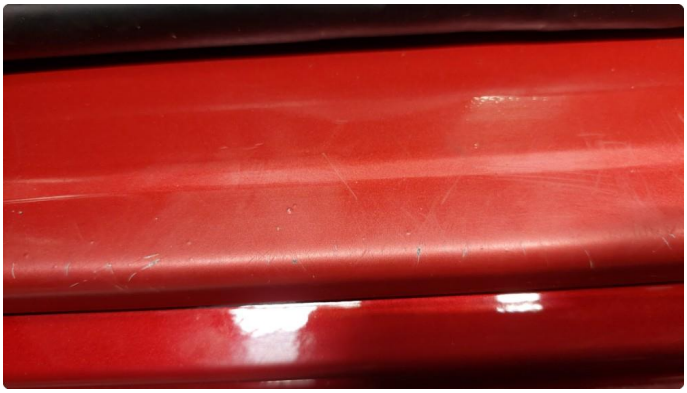
1.3 Bulk

1.4 Bulk

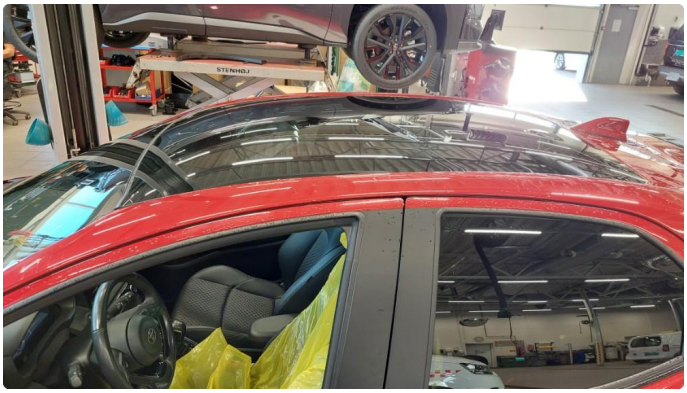
1.7 Ripe(r)
