TILSTANDSRAPPORT

TOYOTA TOYOTA COROLLA / XG1TJ(JP,M) 4WD **TESTDATO: 22.09.2026** **KODE: 2124888**

LJ86884	67 665 KM	28.06.2024 Førstegang registrert	Hybr(B)

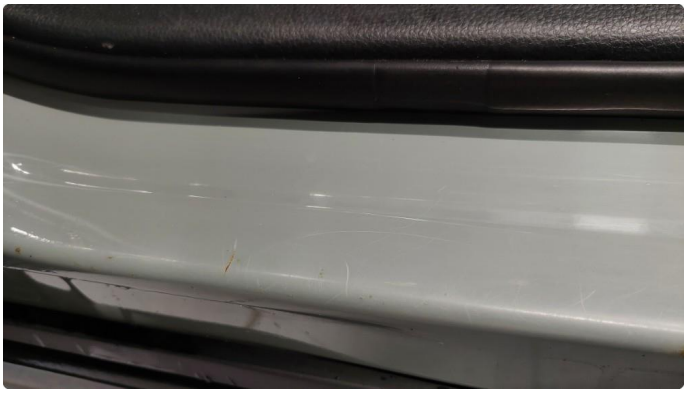
1.2 Bulk

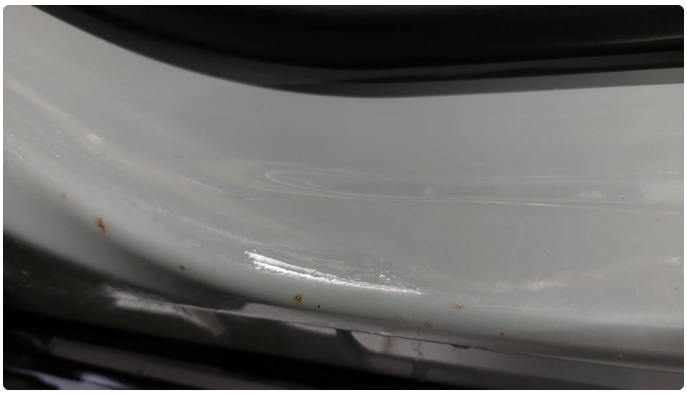
1.3 Riper
