TILSTANDSRAPPORT

TOYOTA TOYOTA YARIS CROSS / XPB1F(M) 4WD **TESTDATO: 19.10.2026** **KODE: 2149981**

LJ85622	59 081 KM	14.09.2023 Førstegang registrert	Hybr(B)

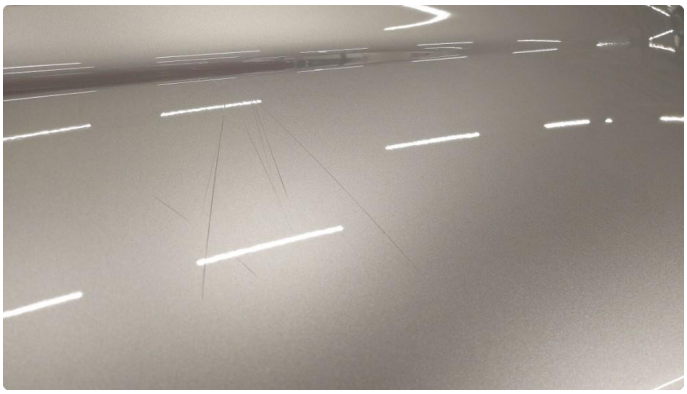
1.4 Steinsprut
