TILSTANDSRAPPORT

TOYOTA YARIS / XPA1F(EU,M) 2WD **TESTDATO: 26.11.2026** **KODE: 2186604**

LJ84534	20 876 KM	12.12.2022 Førstegang registrert	Hybr(B)

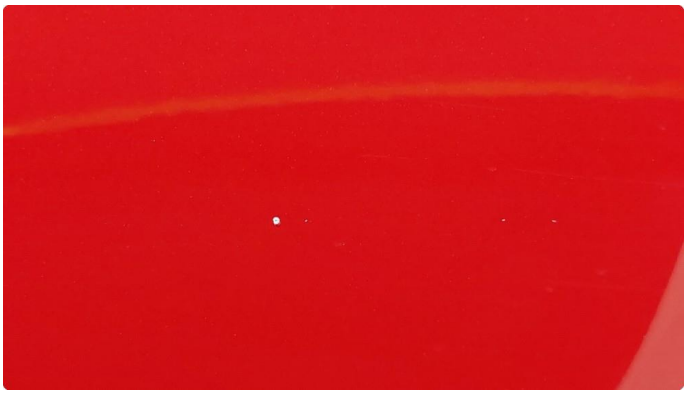
1.1 Noe steinsprut

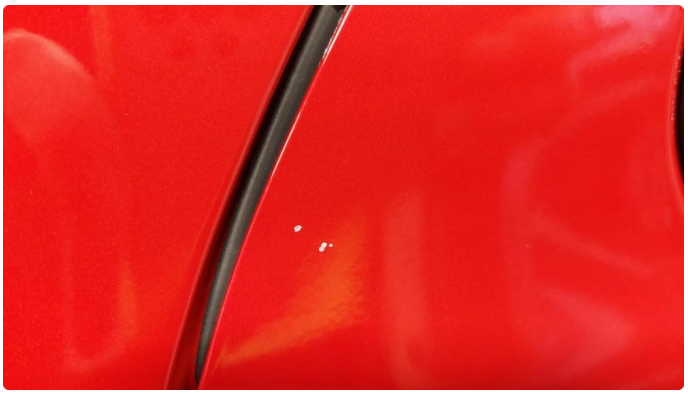
1.1 Noe steinsprut
