TILSTANDSRAPPORT

TOYOTA RAV4 / XA5P(EU,M) 4WD **TESTDATO: 21.10.2026** **KODE: 2153145**

LJ84411	65 744 KM	11.11.2022 Førstegang registrert	Hybr(B)

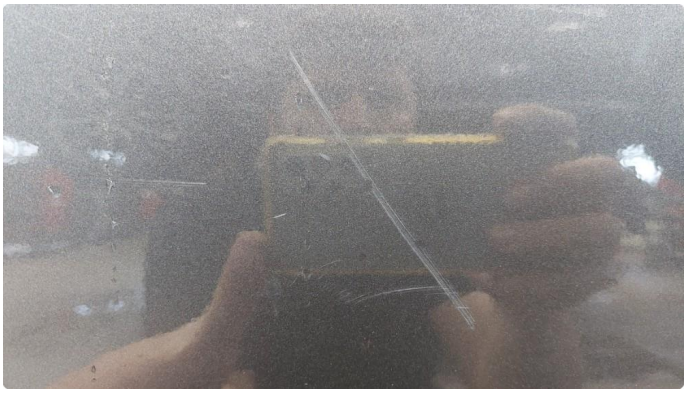
1.1 Riper

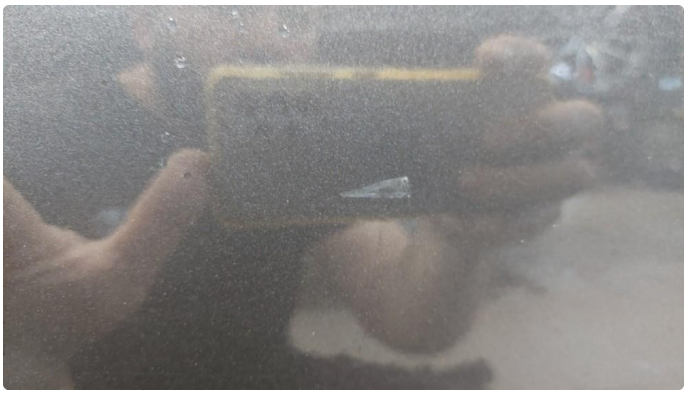
1.1 Riper

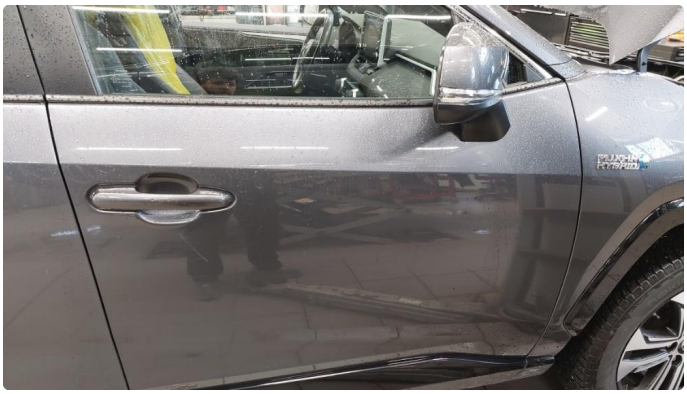
1.1 Riper

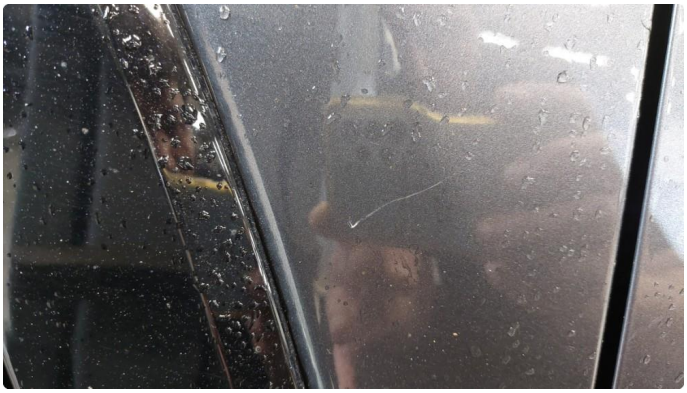
1.2 Ripe(r)

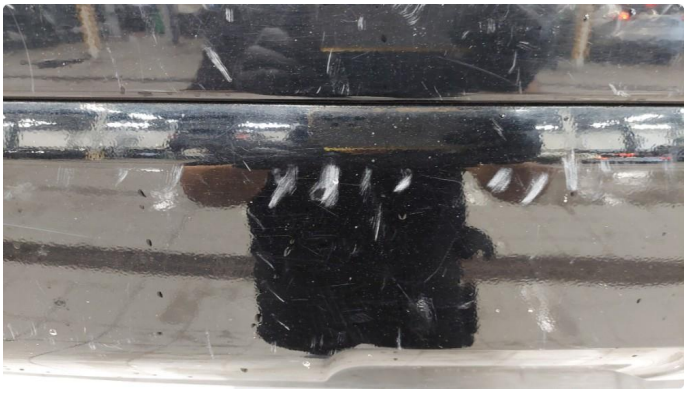
1.5 Ripe(r)

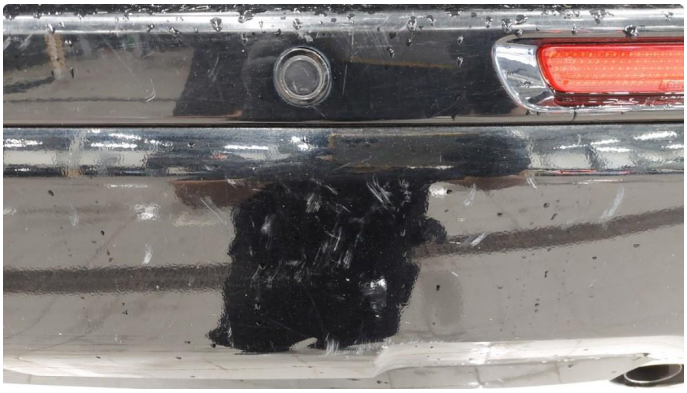
1.5 Ripe(r)

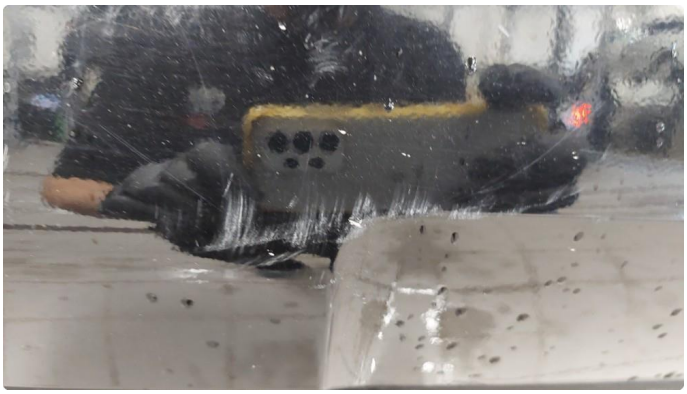
1.5 Ripe(r)

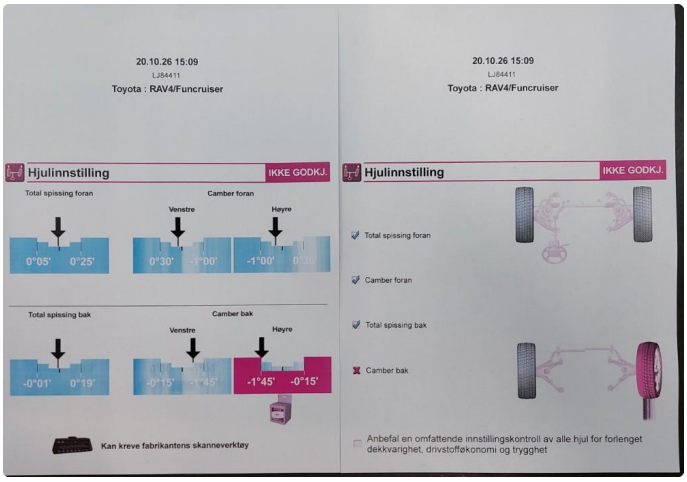
1.6 Ripe(r)

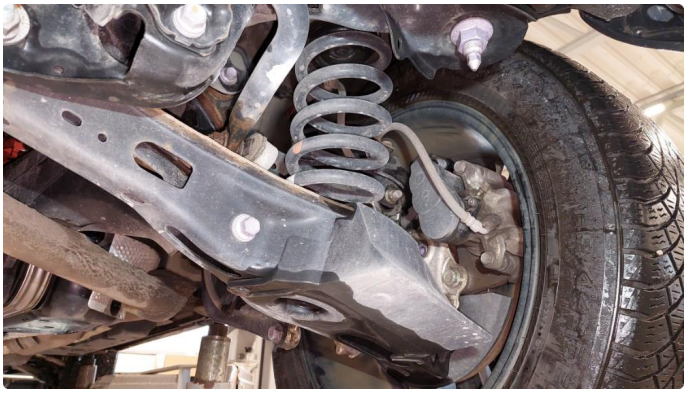
3.1 4-hjulsmåling/forstillingskontroll
