TILSTANDSRAPPORT

TOYOTA TOYOTA YARIS CROSS / XPB1F(M) 4WD **TESTDATO: 11.11.2026** **KODE: 2172936**

LJ85204	43 037 KM	16.05.2023 Førstegang registrert	Hybr(B)

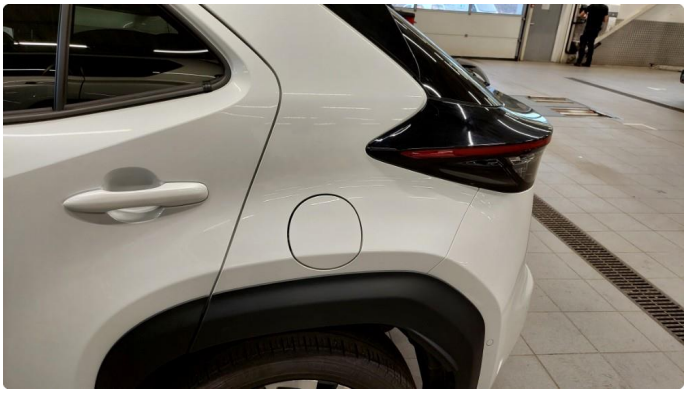
1.1 Steinsprut

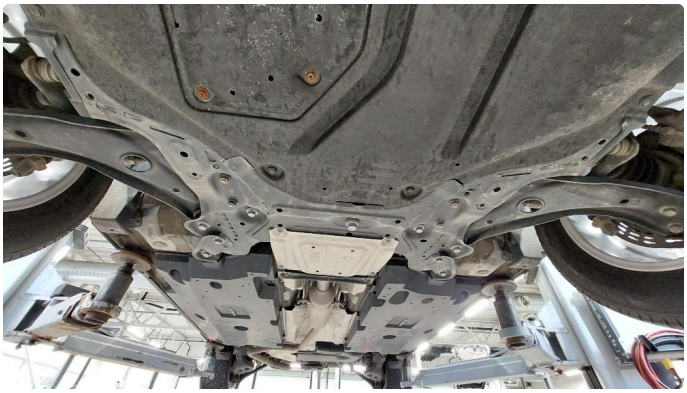
2.1 4-hjulsmåling/forstillingskontroll
