TILSTANDSRAPPORT

TOYOTA TOYOTA BZ4X / EAM1(M) 4WD **TESTDATO: 13.10.2026** **KODE: 2144291**

EN77689	46 730 KM	02.07.2025 Førstegang registrert	Elektr.

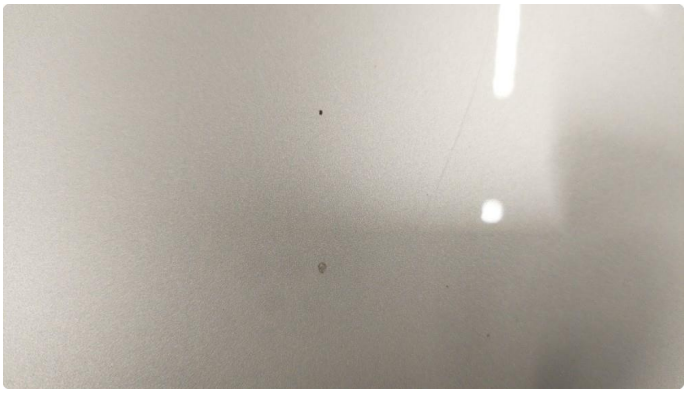
1.1 Steinsprut

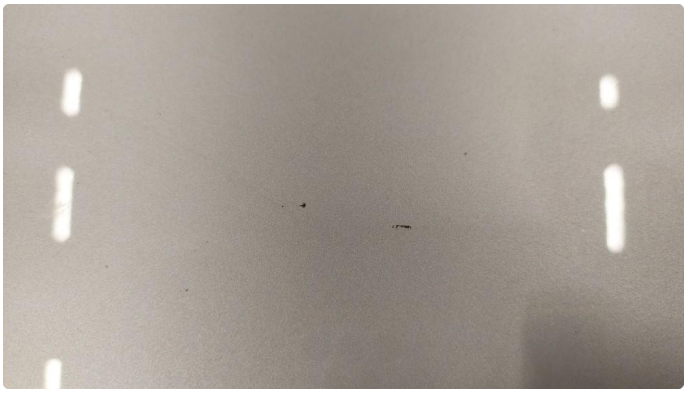
1.1 Steinsprut

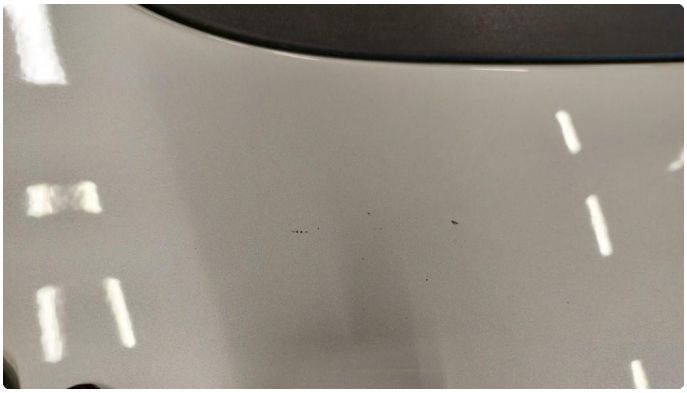
1.1 Steinsprut

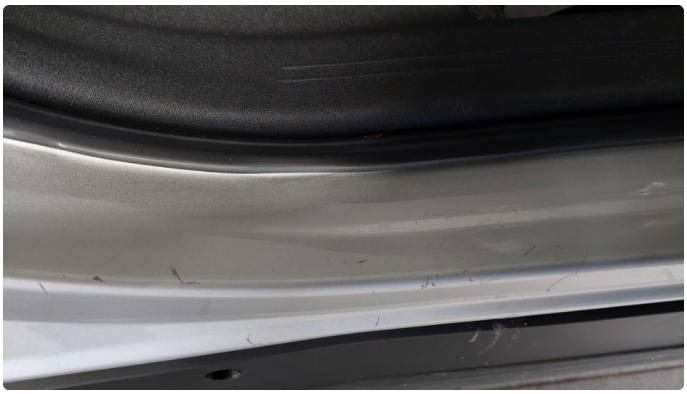
1.1 Steinsprut

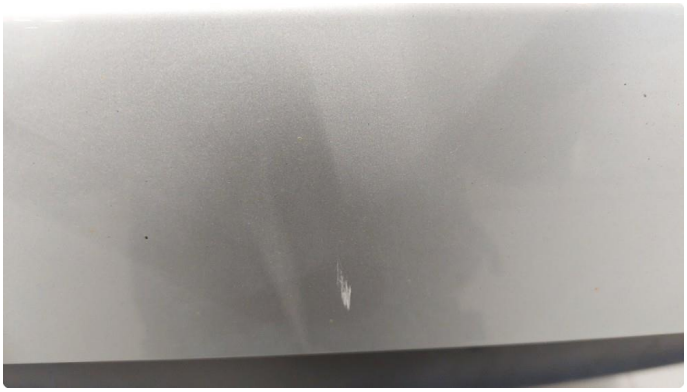
1.3 Riper

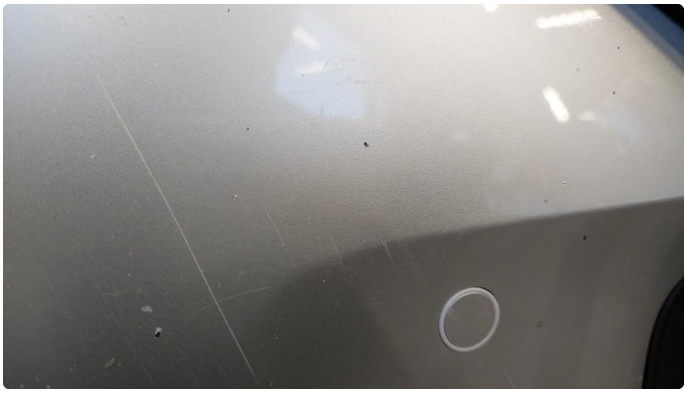
1.6 Skade

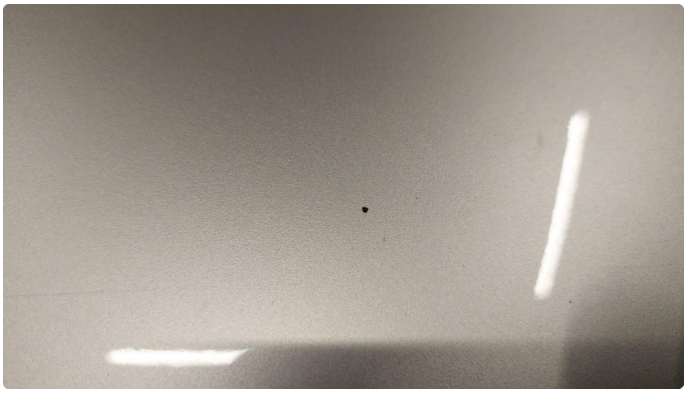
1.7 Ripe(r)
