# TILSTANDSRAPPORT

**TOYOTA TOYOTA BZ4X / EAM1(M) 4WD** **TESTDATO: 03.11.2026** **KODE: 2165048**

| EP76870 | 8 925 KM | 16.12.2025<br>Førstegang registrert | Elektr. |

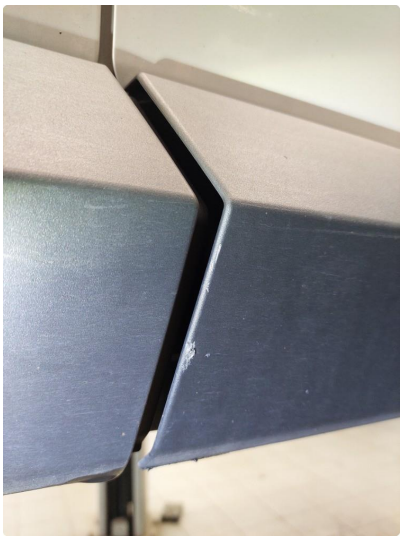
| Punkt | Beskrivelse | Plassering |
|---|---|---|
| 1.1 Dører | riper | alle |

1.1 Riper

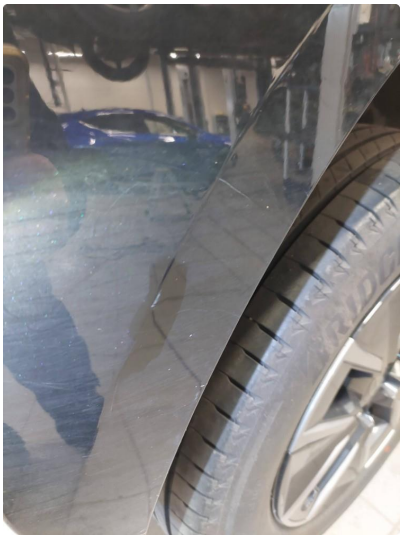
1.1 Riper
