TILSTANDSRAPPORT

TOYOTA TOYOTA BZ4X / EAM1(M) 4WD **TESTDATO: 27.10.2026** **KODE: 2157934**

CHASSISNR: JTMABBBA00A026642	**BRUKTIMPORT:** Nei
KJØRETØY: Personbil	**FRIST FOR PKK:** 30.08.2027

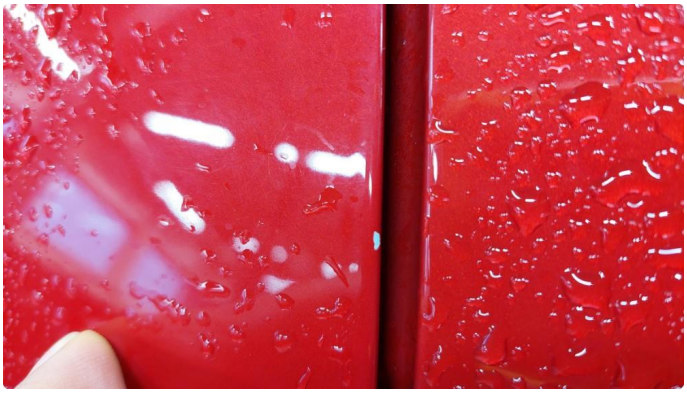
Punkt	Beskrivelse	Plassering
1. EKSTERIØR		
1.1 Dører	riper	alle
1.2 Dører	noe steinsprut	venstre foran - venstre bak
1.3 Bakluke	ripe(r)	
1.4 Speil	deksel skadet/ripe	venstre
2. MOTOR		
2.1 Service	mangler tidligere service	
3. HJULOPPHENG/STYRING		
3.1 Forstilling	4-hjulsmåling/forstillingskontroll	
4. BREMSER		
4.1 Skiver	rust	foran

1.1 Riper
