TILSTANDSRAPPORT

TOYOTA TOYOTA RAV4 / XA5P(EU,M) 4WD **TESTDATO: 28.10.2026** **KODE: 2158891**

LS94188	54 495 KM	02.12.2020 Førstegang registrert	Hybr(B)

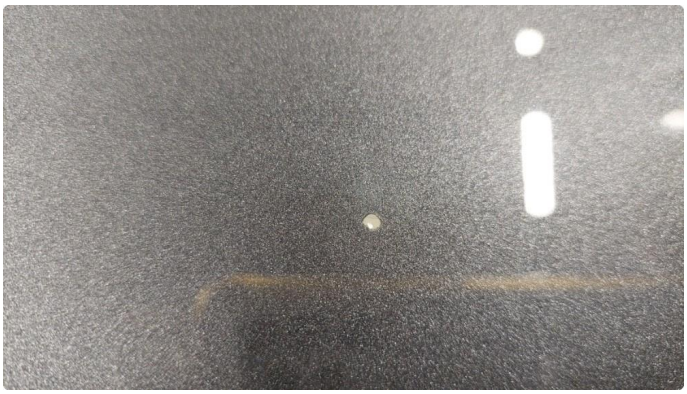
1.1 Steinsprut

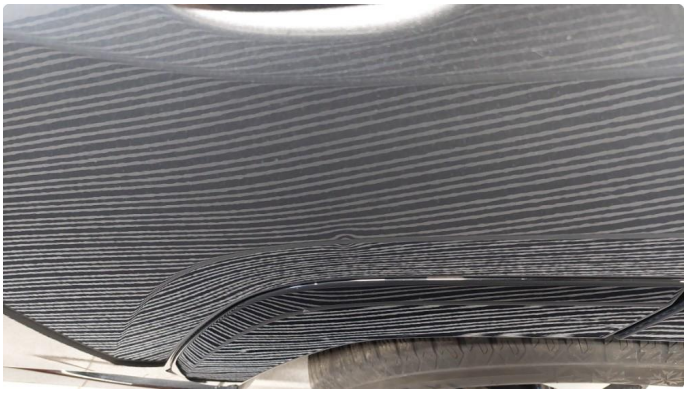
1.2 Bulk

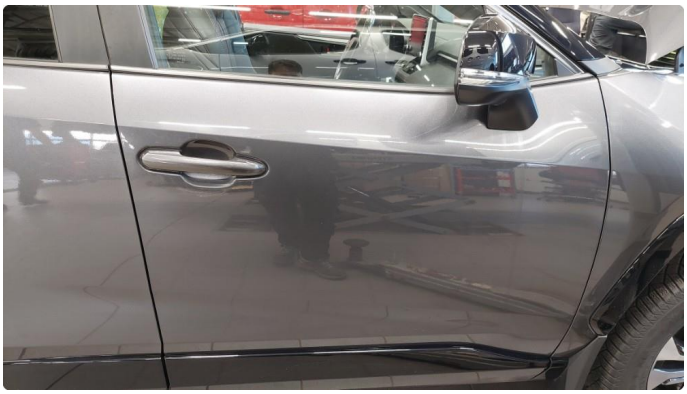
1.3 Riper

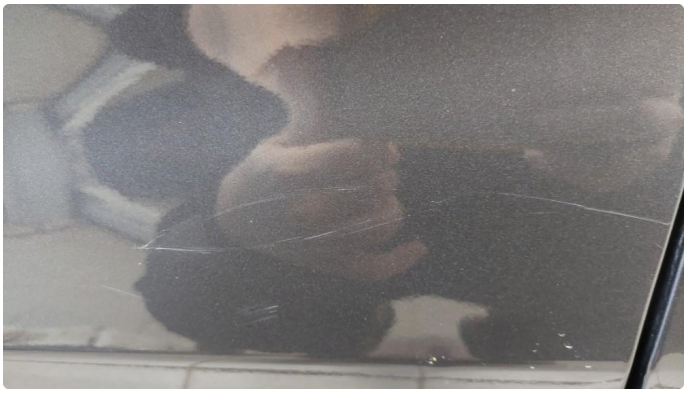
1.3 Riper

1.4 Dekktettemiddel utgått/mangler

1.5 Kantkjørt felg

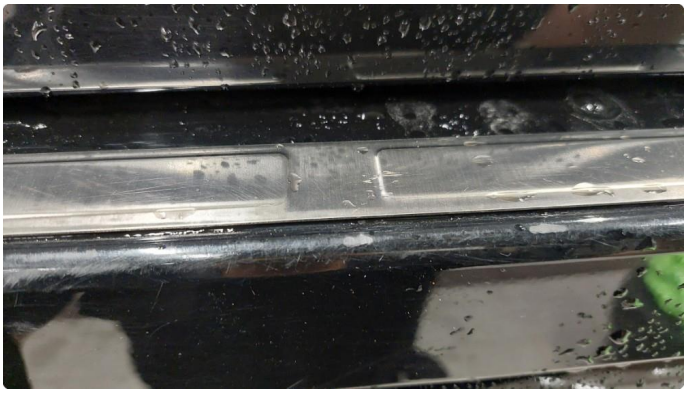
1.5 Kantkjørt felg

1.6 Ripe(r)

1.7 Ripe(r)

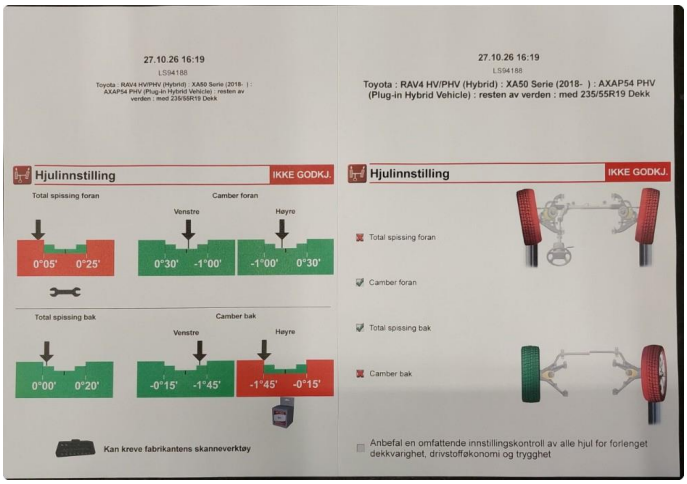
1.7 Ripe(r)

2.1 4-hjulsmåling/forstillingskontroll

3.1 Rust

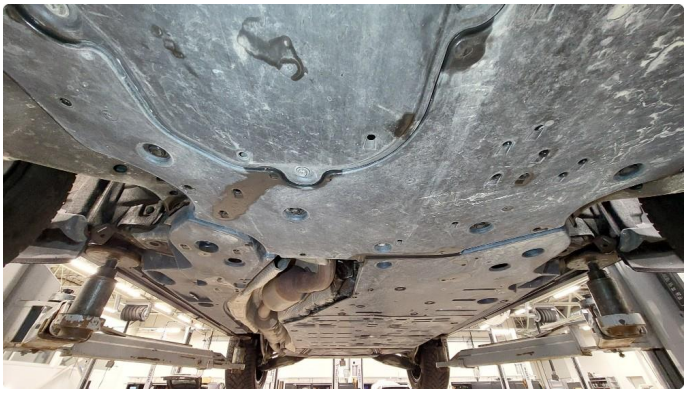
Punkt	Beskrivelse	Plassering
1. EKSTERIØR		
1.1 Panser	steinsprut	
1.2 Dører	bulk	venstre bak
1.3 Dører	riper	alle
1.4 Verktøy/nødutstyr	dekktettemiddel utgått/mangler	
1.5 Dekk/Felger	kantkjørt felg	
1.6 Støtfanger	ripe(r)	foran
1.7 Støtfanger	ripe(r)	bak
2. HJULOPPHENG/STYRING		
2.1 Forstilling	4-hjulsmåling/forstillingskontroll	
3. BREMSER		
3.1 Skiver	rust	alle
