TILSTANDSRAPPORT

TOYOTA YARIS CROSS / XPB1F(M) 4WD **TESTDATO: 07.09.2026** **KODE: 2110191**

LJ84038	57 083 KM	01.09.2022 Førstegang registrert	Hybr(B)

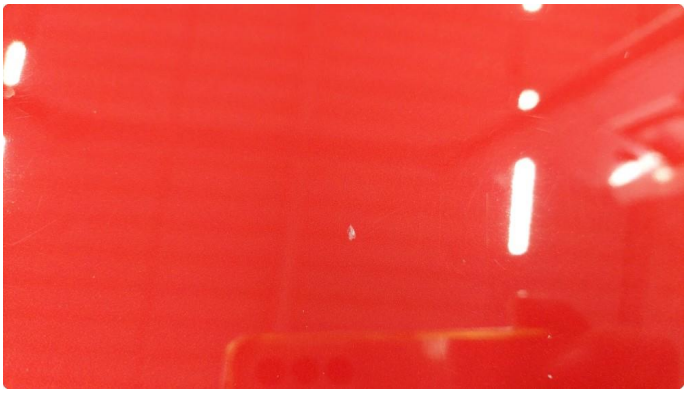
1.1 Steinsprut

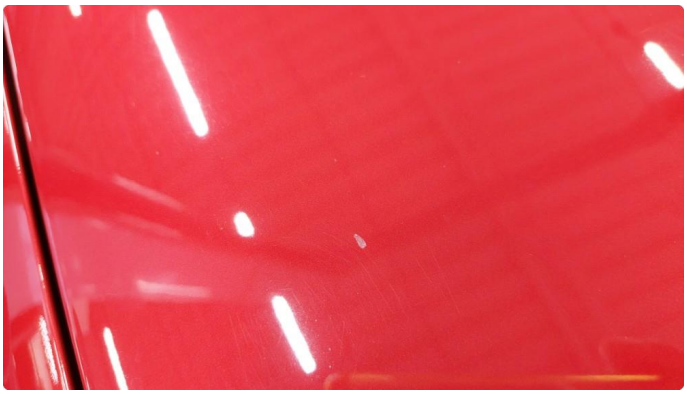
1.1 Steinsprut

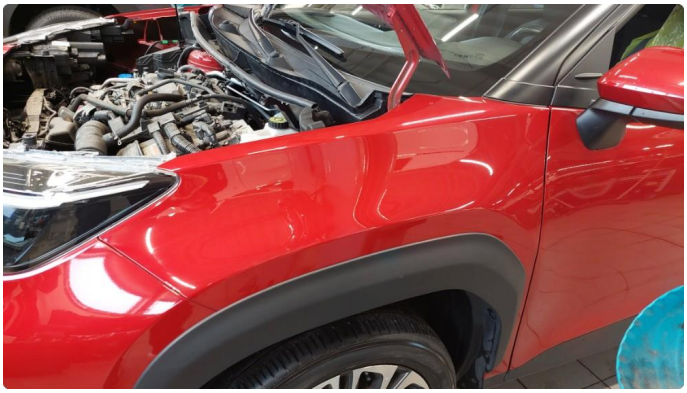
1.2 Steinsprut

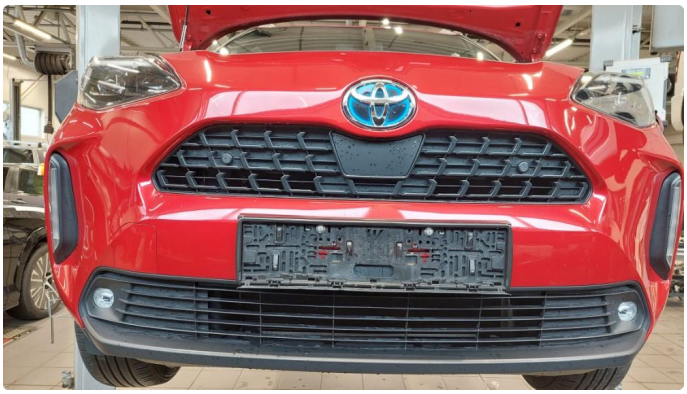
1.3 Steinsprut
