TILSTANDSRAPPORT

TOYOTA PROACE / V 120 HK MANUELL 2WD **TESTDATO: 07.09.2026** **KODE: 2109643**

LJ80880	111 376 KM	24.03.2021 Førstegang registrert	Diesel

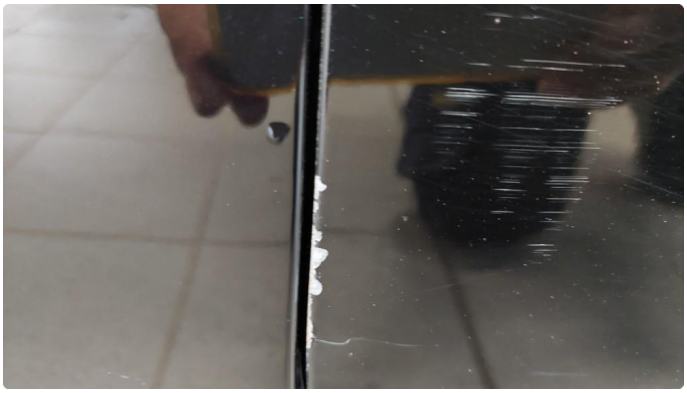
1.1 Steinsprut

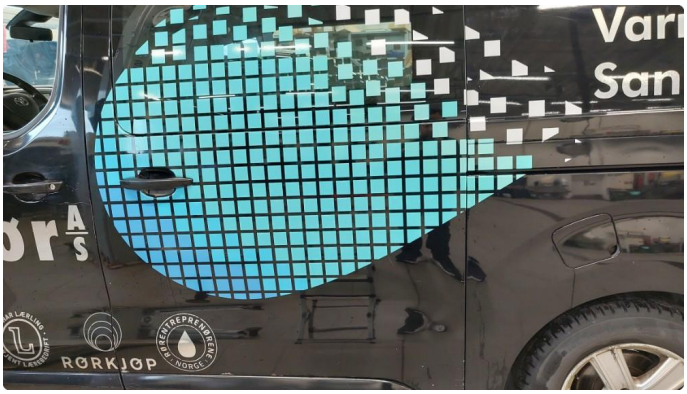
1.2 Steinsprut med rust

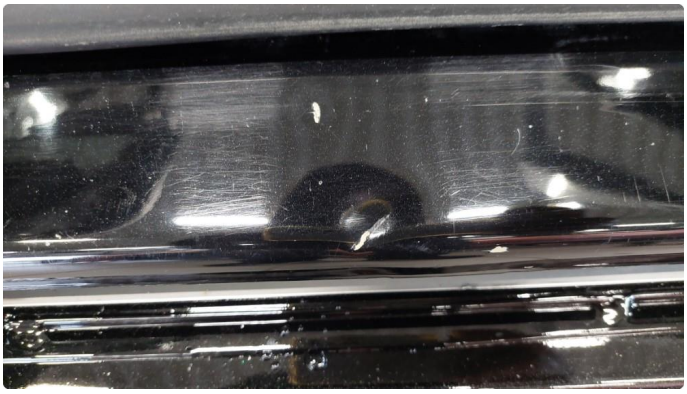
1.3 Bulk

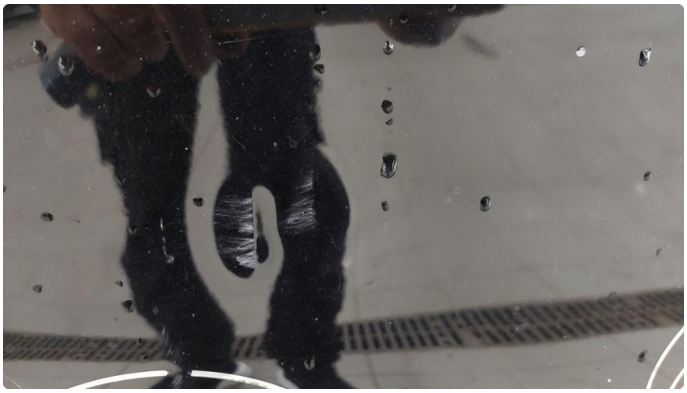
1.3 Bulk

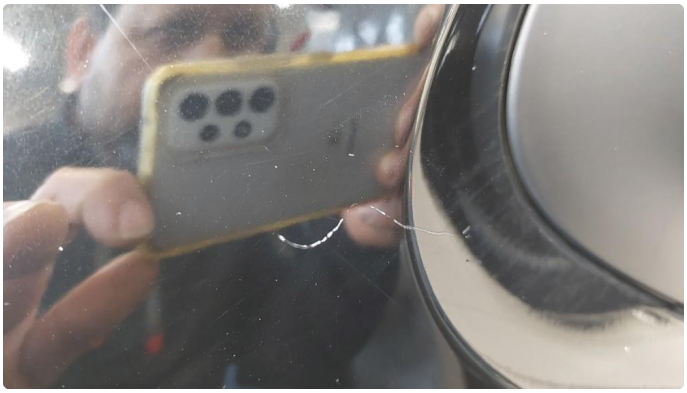
1.5 Bulk

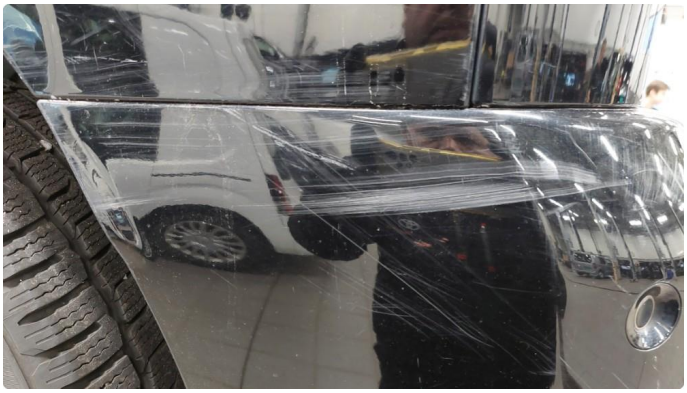
1.10 Skade

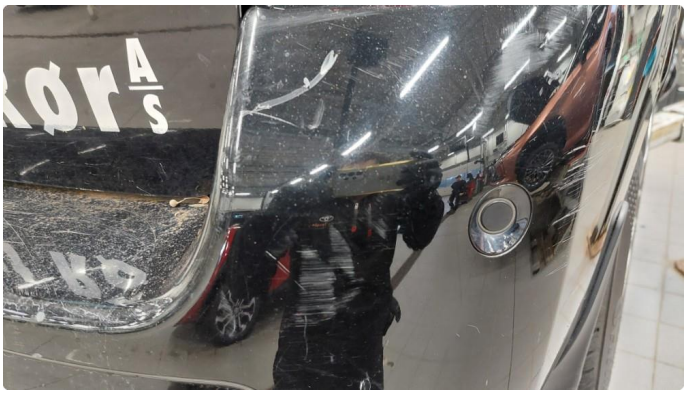
1.10 Skade

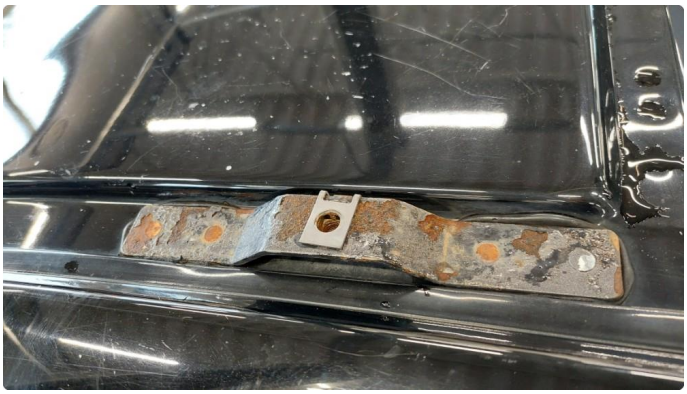
1.10 Skade

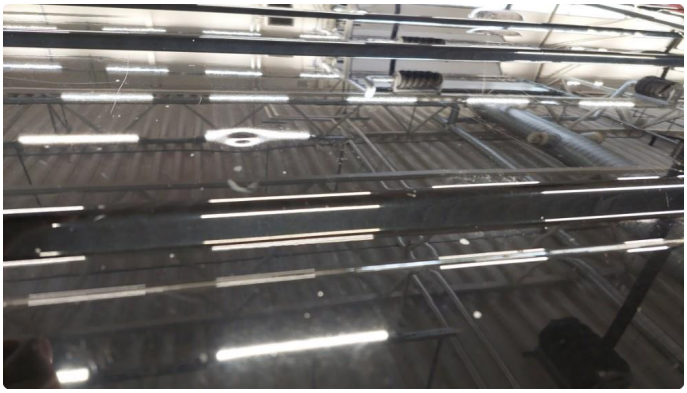
1.11 Bulk

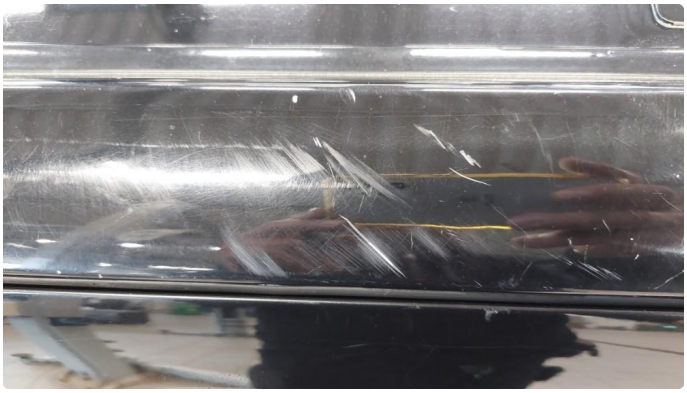
1.11 Bulk

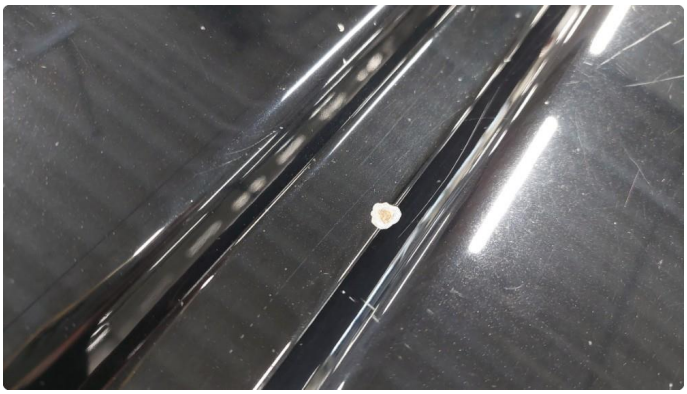
1.11 Bulk

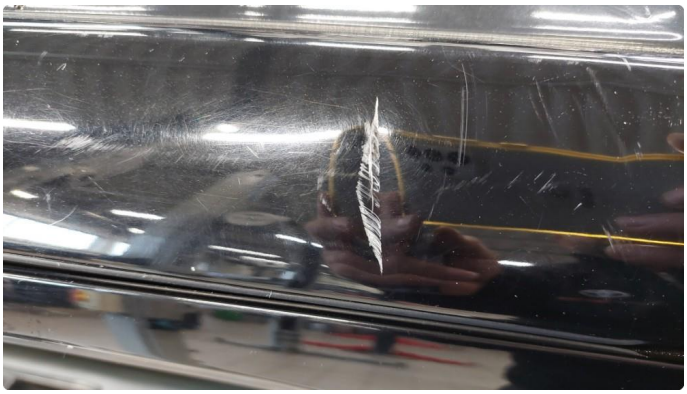
1.11 Bulk

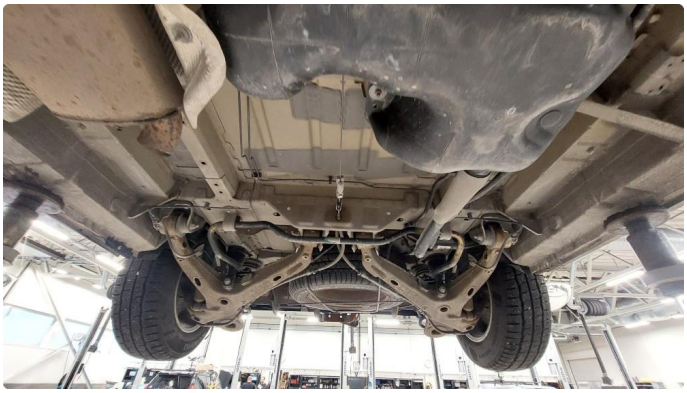
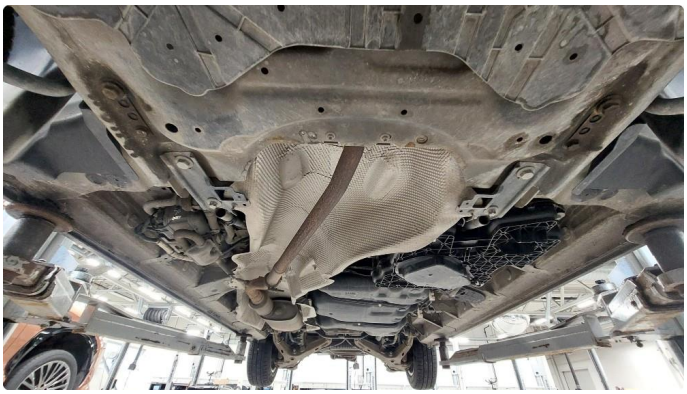
3.1 Skade på belte
