VOLKSWAGEN PASSAT / 3C 177 HK AUTOMAT 4WD

TESTDATO: 13.11.2026 **KODE: 2174943**

KJ11250	197 803 KM	10.09.2014 Førstegang registrert	Diesel

NBF Tilstandsrapport er utarbeidet av Norges Bilbransjeforbund og Forbrukerrådet.

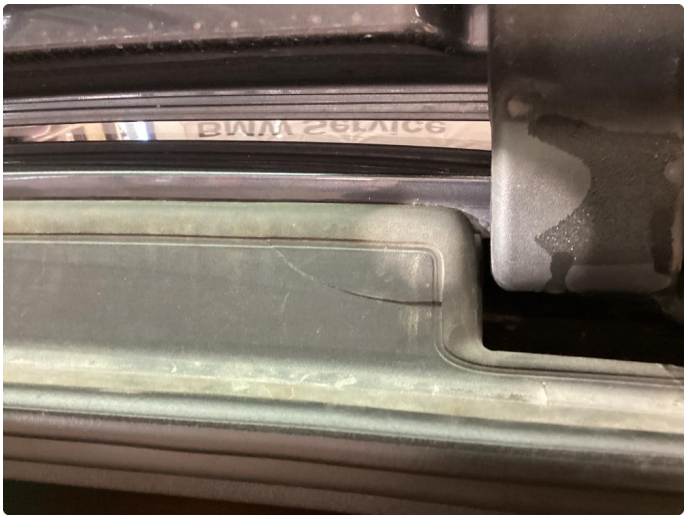
Punkt		Beskrivelse	Plassering
1. EKSTERIØR			
1.1	Under bil	rust	bak
1.2	Under bil	rust	venstre foran
1.3	Dører	rust/korrosjon	venstre bak
1.4	Bakluke	rust/korrosjon	bak
1.5	Skjermer	rust	høyre bak
1.6	Dekk/Felger	oksidering	venstre bak
1.7	Terskler/innlastningssone	øvrige feil	bak - oppe
1.8	Støtfanger	ripe(r)	høyre foran
2. LYS			
2.1	Lys bak	krakelering i plast	indre - ytre - begge bak
2.2	Lys bak	krakelering i plast	bak - oppe
2.3	Retningslys	krakelering i plast	høyre
