TILSTANDSRAPPORT

MAZDA MAZDA CX-3 / DJ1 120 HK AUTOMAT 2WD **TESTDATO: 16.10.2026** **KODE: 2148547**

CF93880 | 99 896 KM | 11.04.2018 Førstegang registrert | Bensin

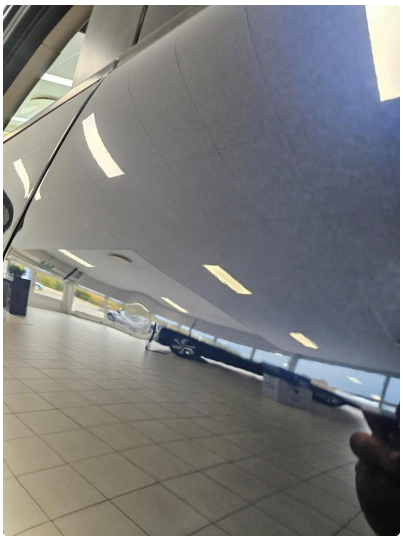
1.1 Liten parkeringsbulk- ikke skade i lakk

Litt lakkflass på nedre del av Frontfanger venstre side.
Liten bulk i venstre bakdør.
Ser antydning til rust i bakluke, etter steinsprutskade.
Sommerdekk og vinterdekk- OK
Komplett servicehistorikk.
