TILSTANDSRAPPORT

MERCEDES-BENZ VITO / 639/5 190 HK AUTOMAT 4WD **TESTDATO: 07.11.2026** **KODE: 2169232**

DS10705	128 771 KM	24.11.2021 Førstegang registrert	Diesel

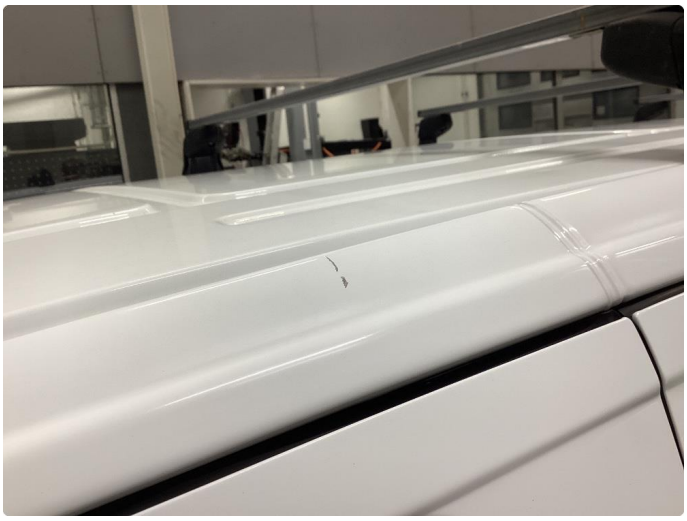
1.1 Noe steinsprut
