TILSTANDSRAPPORT

MERCEDES-BENZ EQC 400 4MATIC / 204 X 4WD **TESTDATO: 23.11.2026** **KODE: 2183035**

ED71110	86 031 KM	25.02.2022 Førstegang registrert	Elektr.

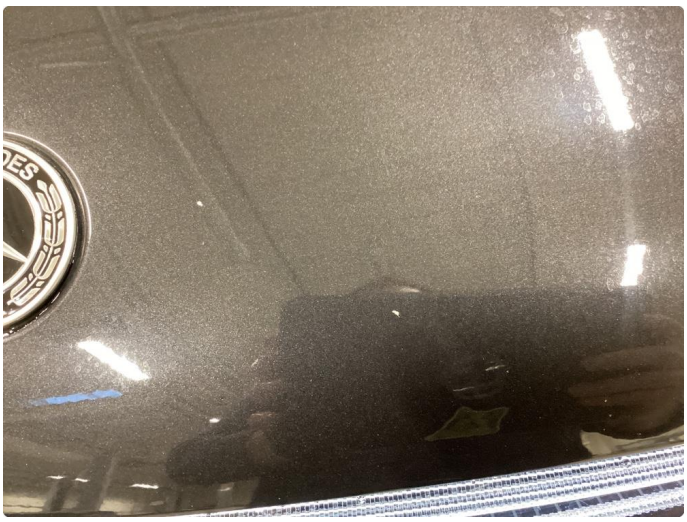
Punkt		Beskrivelse	Plassering
1. EKSTERIØR			
1.1	Panser	steinsprut	
1.2	Dører	ripe	venstre foran - venstre bak
1.3	Støtfanger	steinsprut	foran
1.4	Støtfanger	ripe	venstre foran

1.1 Steinsprut

1.2 Ripe

1.3 Steinsprut

1.4 Ripe
