TILSTANDSRAPPORT

FAW HONGQI EH7 / E001 4WD **TESTDATO: 17.09.2026** **KODE: 2121336**

EJ99655	53 928 KM	24.02.2025 Førstegang registrert	Elektr.

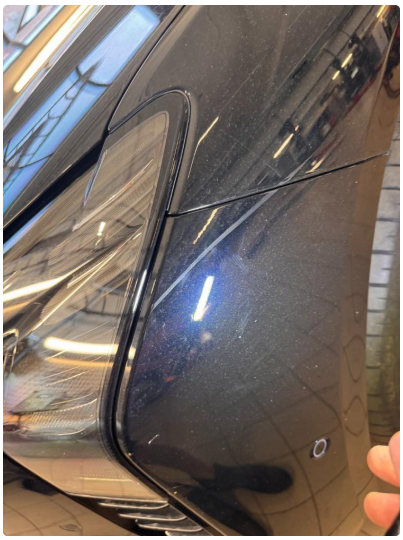
1.1 Ripe

Punkt	Beskrivelse	Plassering
1. EKSTERIØR		
1.1 Støtfanger	ripe	venstre foran
