TILSTANDSRAPPORT

VOLVO V90 T8 TWIN ENGINE / P 4WD **TESTDATO: 25.11.2026** **KODE: 2185483**

BT82021	126 922 KM	01.06.2018 Førstegang registrert	Hybr(B)

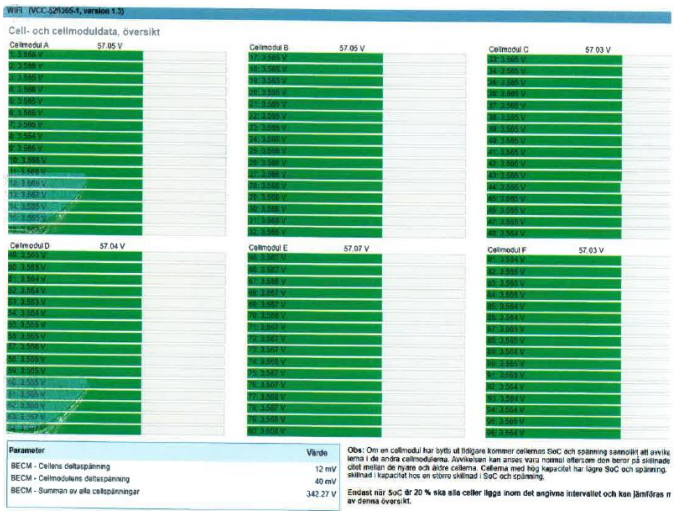
Cell- och cellmoduldata, översikt
Cellmodul A 57.05 V
Cellmodul B 57.05 V
Cellmodul C 57.03 V
Cellmodul D 57.04 V
Cellmodul E 57.07 V
Cellmodul F 57.03 V
Parameter
Värde
BECM - Cellens deltaspänning
12 mV
BECM - Cellmodulens deltaspänning
40 mV
BECM - Summan av alla cellspänningar
342.27 V
