TILSTANDSRAPPORT

PEUGEOT 3008 / K 2WD **TESTDATO: 27.10.2026** **KODE: 2102789**

EJ90730	28 018 KM	13.01.2025 Førstegang registrert	Elektr.

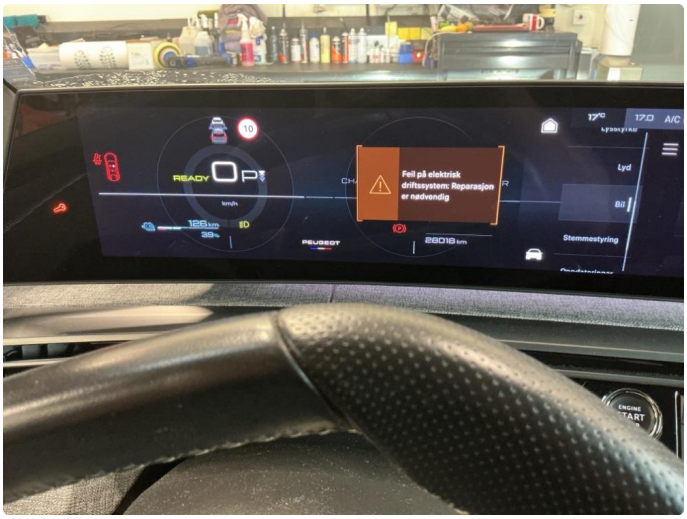
Punkt	Beskrivelse	Plassering
1. EKSTERIØR		
1.1 Dekk/Felger	En stykk kantkjørt felg på sommerhjul sett

READY
Feil på elektrisk driftssystem: Reparasjon er nødvendig
Lyd
Stemmestyring
PEUGEOT
