TILSTANDSRAPPORT

VOLVO XC90 / L 4WD **TESTDATO: 17.09.2026** **KODE: 2120601**

PD71282 | 92 354 KM | 14.05.2021 Førstegang registrert | Hybr(B)

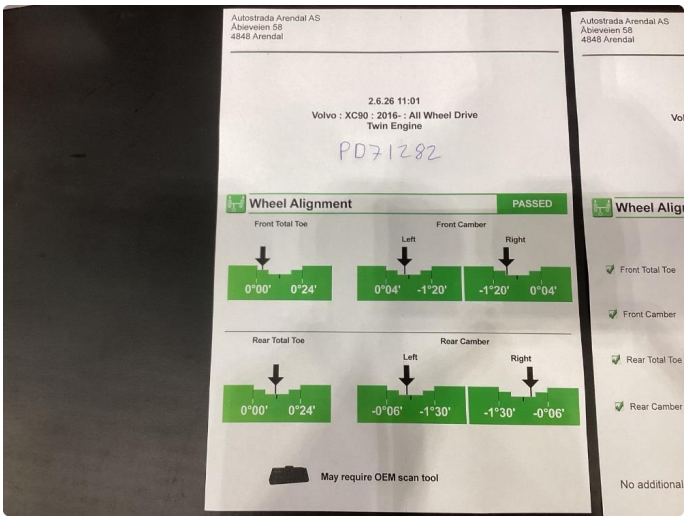
Autostrada Arendal AS
Åbieveien 58
4848 Arendal
2.6.26 11:01
Volvo : XC90 : 2016- : All Wheel Drive
Twin Engine
PD71282
Wheel Alignment
PASSED
Front Total Toe
Front Camber
Left
Right
0°00' 0°24'
0°04' -1°20'
-1°20' 0°04'
Rear Total Toe
Rear Camber
Left
Right
0°00' 0°24'
-0°06' -1°30'
-1°30' -0°06'
May require OEM scan tool

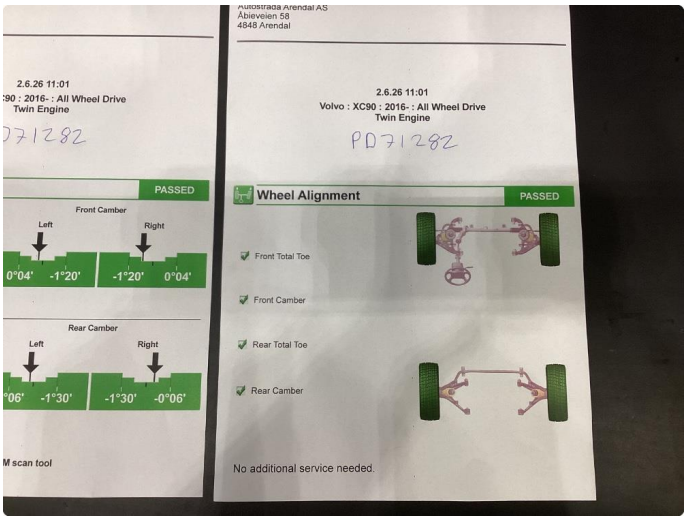
Autostrada Arendal AS
Åbieveien 58
4848 Arendal
2.6.26 11:01
Volvo : XC90 : 2016- : All Wheel Drive
Twin Engine
PD71282
Wheel Alignment
PASSED
Front Total Toe
Front Camber
Rear Total Toe
Rear Camber
No additional service needed.

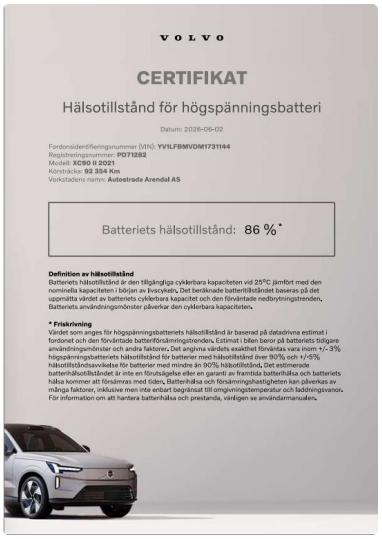
Hälsotillstånd för högspänningsbatteri

Batteriets hälsotillstånd: 86 %*
